99年梅姬颱風重大土石災例最速報

宜蘭縣—蘇澳鎮永春里

99年梅姬颱風-宜蘭蘇澳-027

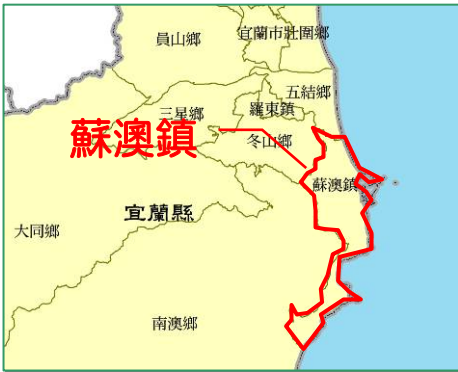
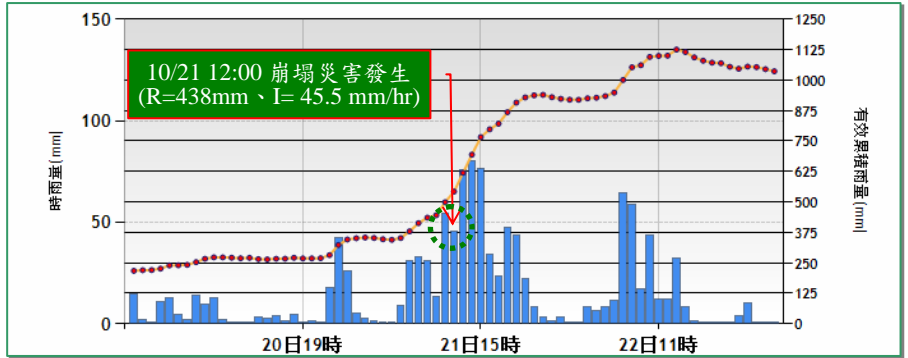
- ❖ 災區位置：湧泉休閒農場
- ❖ 災害發生時間：10月21日12時00分
- ❖ 災害類型：崩塌
- ❖ 有效累積雨量：438mm

- ✓ 梅姬颱風期間，永春里湖東路湧泉休閒農場園區內多處崩塌，大量土石掩埋農場設施及果園，豪雨亦造成附近漁塭旁坡地崩塌，土石入侵漁塭，造成養殖漁業損失；同時土石進入河道，導致猴坑護岸傾倒損毀，泥砂堆積河道。
- ✓ 道路毀損：約 300 公尺。
- ✓ 房屋受損：1 棟。
- ✓ 人員傷亡：無。
