99年梅姬颱風重大土石災例最速報

99年梅姬颱風

宜蘭縣—蘇澳鎮永春里

99年梅姬颱風-宜蘭蘇澳-028

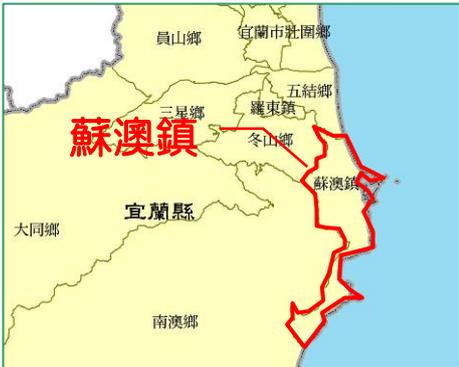
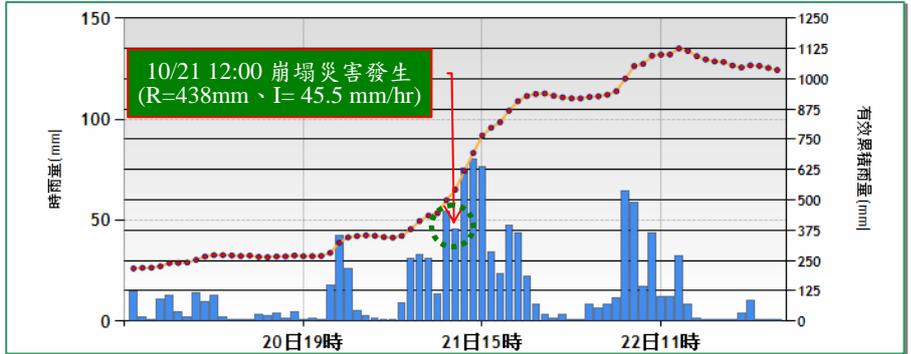
- ❖ 災區位置：湖東路 25 號民宅(土雞城)
- ❖ 災害發生時間：10月21日12時00分
- ❖ 災害類型：崩塌
- ❖ 有效累積雨量：438mm

- ✓ 梅姬颱風期間，永春里湖東路 25 號民宅後方坡地崩塌，大量土石掩埋農舍及民宅造成毀損。
- ✓ 猴猴坑溪旁坡地崩塌，擋土牆傾倒損毀，零星崩塌土方堆積於河道。
- ✓ 道路毀損：約 100 公尺。
- ✓ 房屋受損：2 棟。
