南投縣仁愛鄉南豐村
一、災區基本資料

災害案件編號		112 年卡努颱風-南投仁愛-004			
災區行政區域		南投縣仁愛鄉南豐村			
溪流名稱		眉溪			
所屬流域		眉溪流域			
土石流警戒基準值		300mm	參考雨量站		南豐(88H890)
大規模崩塌警戒基準值		無			
受災地點	台 14 線 71K 之聖本篤加油站	GPS 坐標	TWD97 WGS84	X:258736 Y:2655392 E:121.08587 N:24.00330	
土石流警戒發布時間		112 年 08 月 03 日 15 時 30 分			
土石流警戒解除時間		112 年 08 月 05 日 18 時 30 分			
大規模崩塌警戒發布時間		無			
大規模崩塌警戒解除時間		無			
災害發生時間		112 年 08 月 04 日 15 時 00 分 訊息來源：居民提供			
現勘日期		112 年 08 月 07 日			
災害類型		土石流			
保全對象	民宅建物	便利商店、10 棟民宅			
	公有建物	無			
	公共設施	道路、加油站			
	農林用地	無			
歷史災害		2000 年 2 月豪雨(2000/02/27) 2000 年 4 月豪雨(2000/4/6 前一週) 2000 年 4 月豪雨(2000/4/6 後一週) 2000 年 5 月豪雨(2000 年 5 月) 2004 年七二水災 2008 年辛樂克颱風 2023 年 8 月 4 日卡努颱風

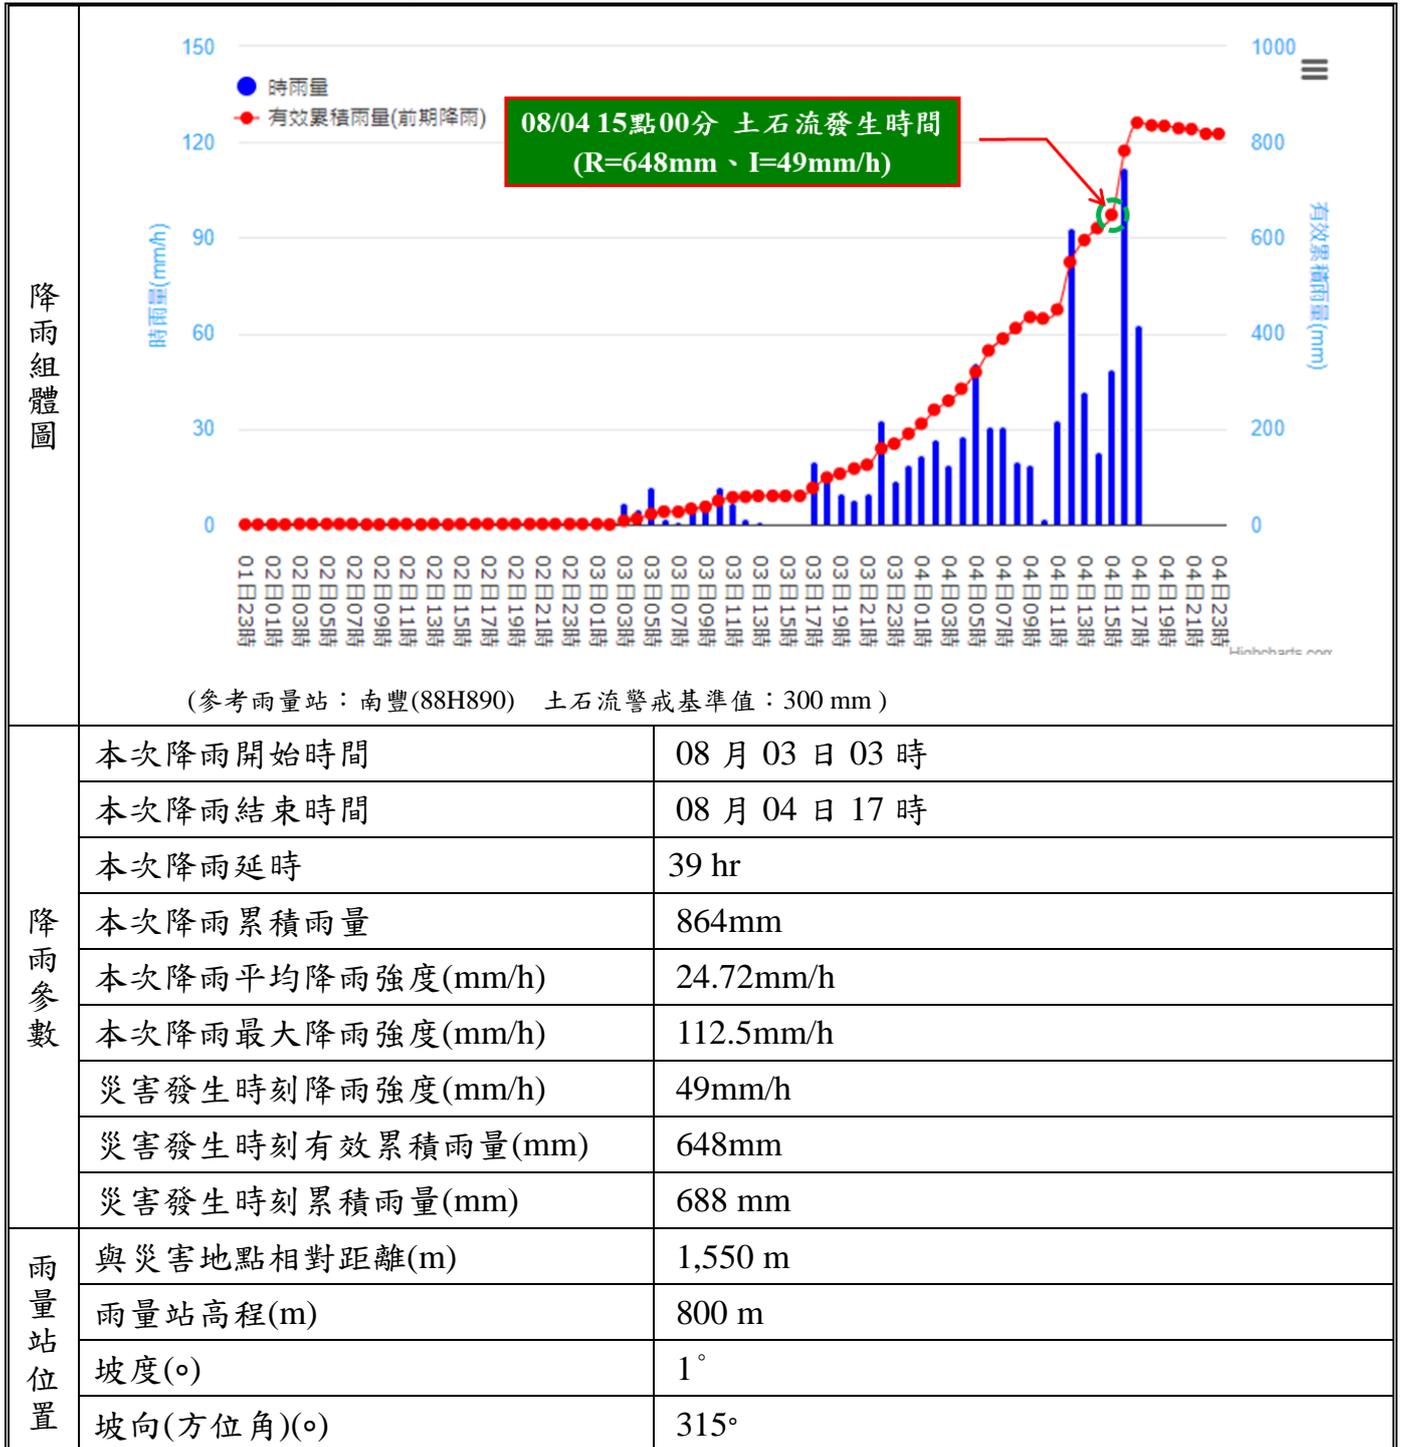
六、降雨量分析

災害發生原因分析	<p>降雨條件：本次災害發生時有效累積降雨 R=648mm，I=49mm/hr。</p> <p>地質條件：災害發生區位地質屬佳陽層之板岩夾薄層粉砂岩，此岩性之岩石劈理與節理接發達而易碎裂，坡度陡峭，風化侵蝕後易崩塌及形成不穩定之崩積層，若遇豪雨沖刷，常形成土石流而造成災情。</p> <p>土地利用：災害發生地鄰近臺 14 線，道路兩旁多建物及商業設施，潛勢溪流集水區則以自然林為主。</p> <p>綜合探討：本區因卡努颱風引進之西南風帶來強降雨，造成投縣 DF013 發生土石流，加油站後方野溪遭土石流沖刷兩岸，土砂掩埋加油站及部分便利商店，並往臺 14 線往兩側漫延堆積。</p>
二次災害可能性	集水區現況無崩塌，宜注意河道刷深而堆積或殘存於上游之料源，可能於下次強降雨再發生土石流。
