南投縣仁愛鄉春陽村

一、災區基本資料

災害案件編號		112 年卡努颱風-南投仁愛 -010			
災區行政區域		南投縣仁愛鄉春陽村			
溪流名稱		濁水溪			
所屬流域		濁水溪流域			
土石流警戒基準值		300mm	參考雨量站		仁愛(C0I390)
大規模崩塌警戒基準值		無			
受災地點	台 14 線 85.4K	GPS 坐標	TWD97 WGS84	X:267457 Y:2658287 E:121.17162 N:24.02937	
土石流警戒發布時間		112 年 08 月 03 日 15 時 30 分			
土石流警戒解除時間		112 年 08 月 05 日 18 時 30 分			
大規模崩塌警戒發布時間		無			
大規模崩塌警戒解除時間		無			
災害發生時間		112 年 08 月 04 日 09 時 00 分 訊息來源：媒體提供			
現勘日期		112 年 08 月 07 日			
災害類型		崩塌(沖蝕)			
保全對象	民宅建物	無			
	公有建物	無			
	公共設施	道路			
	農林用地	無			
歷史災害		無

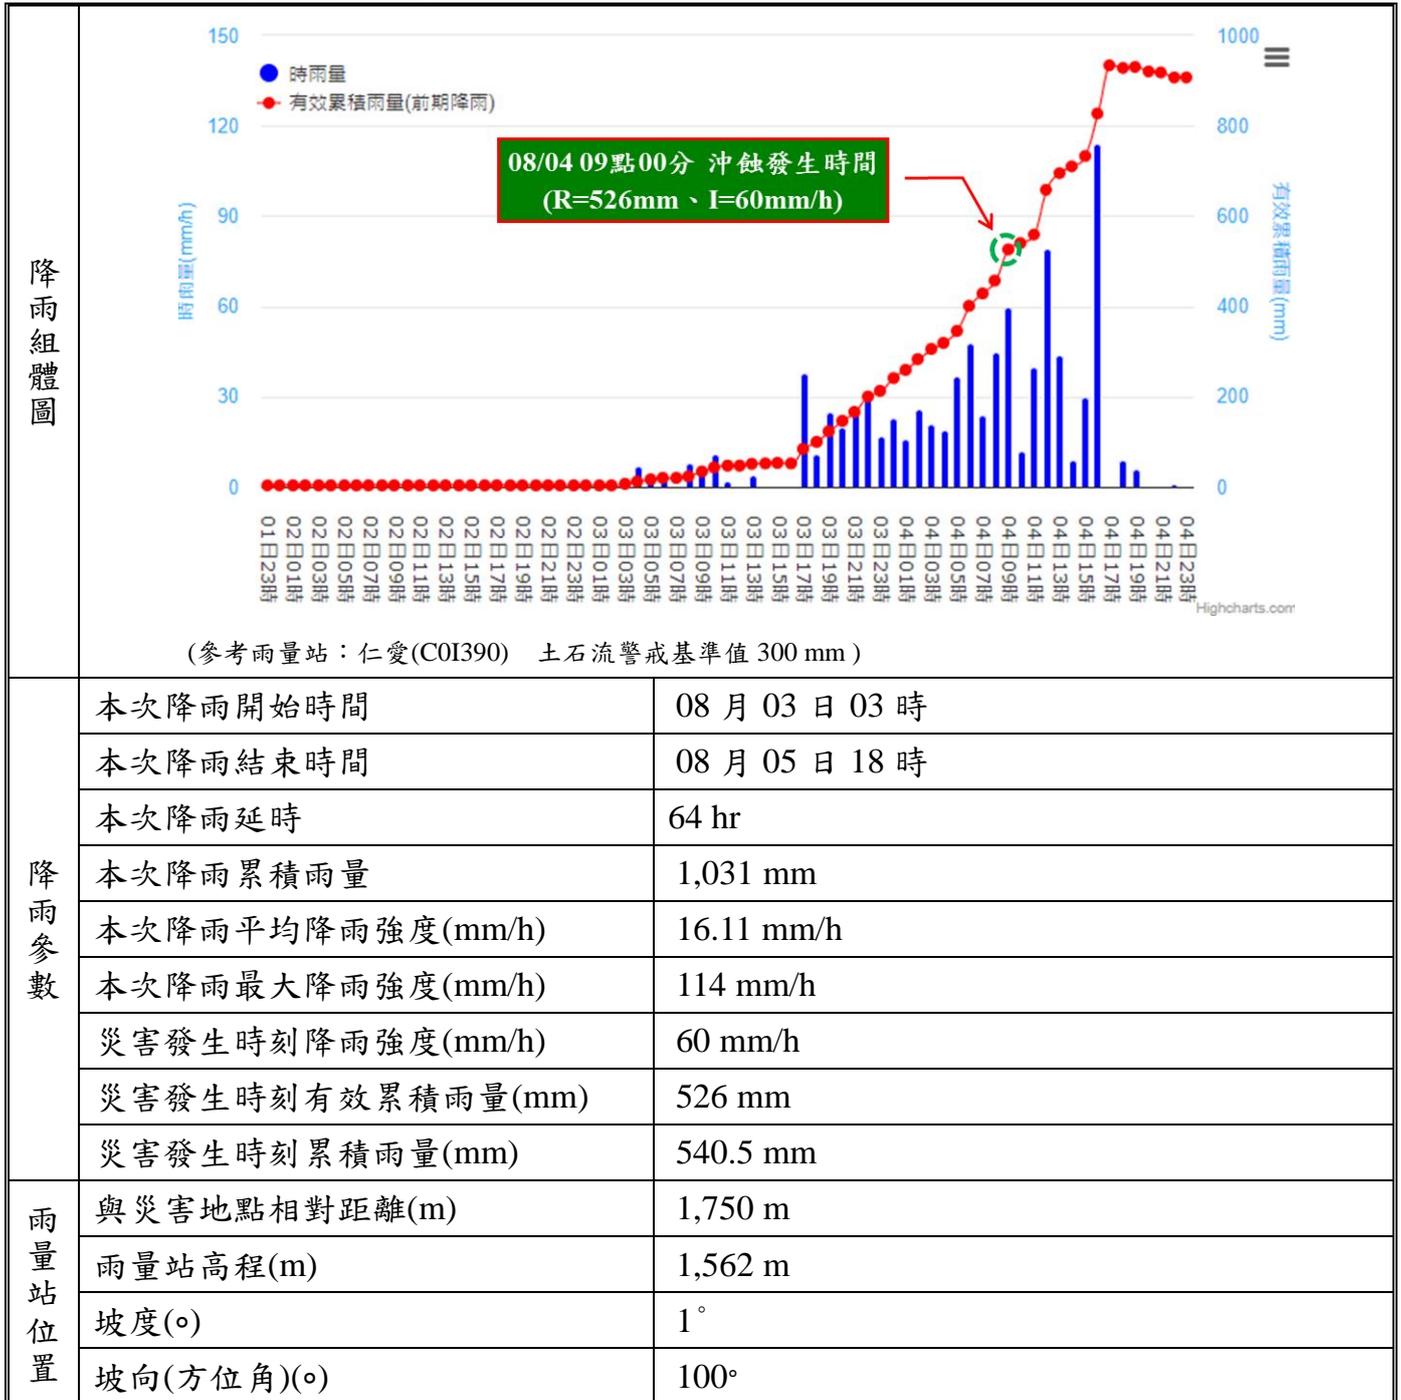
六、降雨量分析

災害發生原因分析	<p>降雨條件：本次災害發生時有效累積降雨 $R=526\text{mm}$，$I=60\text{mm/hr}$。</p> <p>地質條件：災害發生區位之集水區地質屬廬山層，且為板岩及變質砂岩與板岩薄互層，因此降雨時易於不同層面發生崩塌，而堆積區則為階地堆積層，因此容易有土砂堆積。</p> <p>土地利用：災害發生地鄰近之土地利用多為農地開發，坡趾有臺 14 線通過，集水區則以自然林為主。</p> <p>綜合探討：本區因卡努颱風引進之西南風，造成道路上邊坡農地發生嚴重土壤沖蝕，加上農地植生覆蓋不佳，大量土砂堆積臺 14 線。</p>
二次災害可能性	現況農地邊坡裸露，若再遇豪雨則可能有土壤沖刷之問題。
