花蓮縣壽豐鄉豐山村

| 災害案件編號 | | 112 年海葵颱風-花蓮壽豐-001 | | | |
| 災害類型 | | 土石流 | | | |

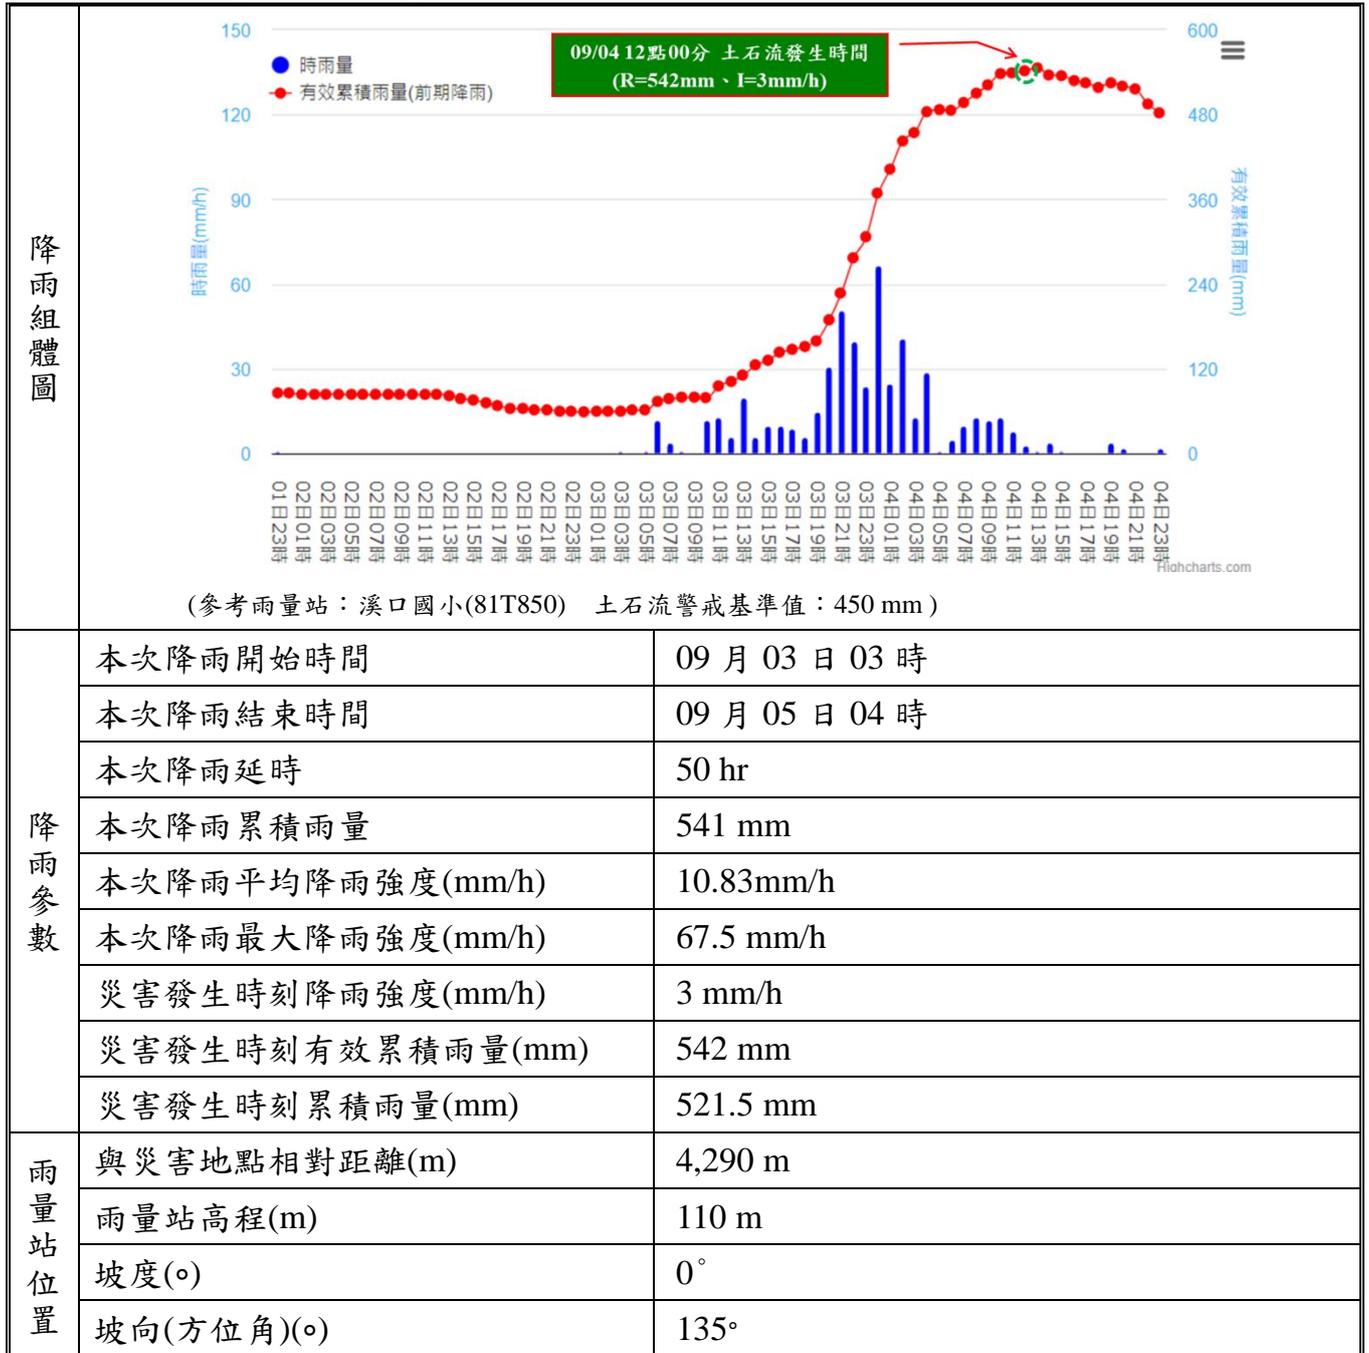
六、降雨量分析

| 災害發生原因分析 | <p>降雨條件：災害發生時有效累積降雨 $R=542\text{mm}$，$I=3\text{mm/hr}$。</p> <p>地質條件：災害發生區位之集水區地質屬大南澳片岩(黑色片岩)，地質破碎且節理明顯，遇水易發生崩塌。</p> <p>土地利用：崩塌發生地鄰近之土地利用多為原始林地，集水區出口即土石流堆積區有道路通過，及建物、農地存在。</p> <p>綜合探討：本區因海葵颱風帶來之強降雨，造成保全住戶鄰近坑溝及邊坡發生土石流，大量土砂淤埋坑溝河道，阻塞出口過路箱涵，造成溢淹至路面及農地，初判土砂來源為山邊路二段 83 巷之道路邊坡沖蝕，及南、北側坑溝之河道沖刷。</p> |
