## 114 年土砂災例最速報

其他(0518)

## 花蓮縣—秀林鄉崇德村

## 114 年其他(0518)-花蓮秀林-001

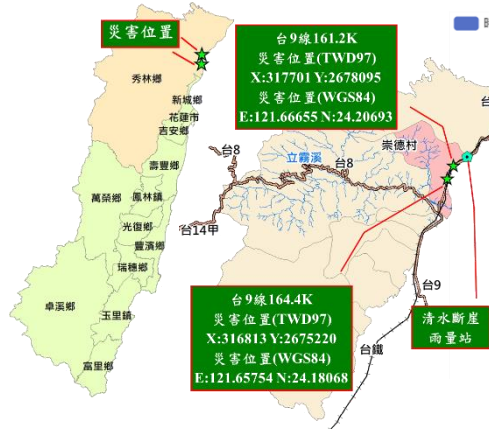
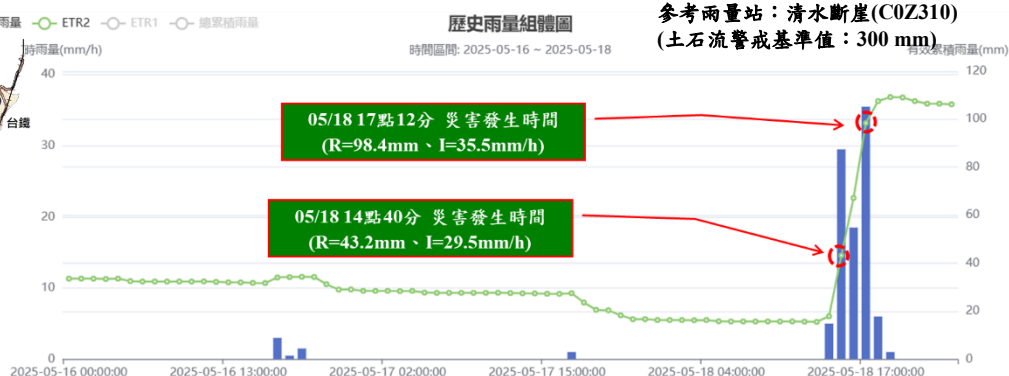
❖災情描述: 台9線 161.2K(匯德隧道北口)之石公溪及蝕溝逕流進入沉砂池後，由過路箱涵排至下游，但5月18日之午後雷陣雨致使過路箱涵無法快速宣洩逕流，造成土砂溢流於路面，石公溪左岸邊坡因0403地震造成大量土砂堆積於坡腳，成為本次災害之主要土砂來源。而台9線 164.4K之上邊坡亦因0403地震有土砂堆積於坡腳，致使暴雨時，蝕溝逕流冲刷坡面土砂，並淤滿過路箱涵，進而使土砂溢流於路面。

❖災害規模: 台9線 161.2K堆積範圍長約40公尺，寬約80公尺，面積約3,200平方公尺，平均堆積深度約0.5公尺，堆積土方量約1,600立方公尺；164.4K堆積範圍長約15公尺，寬約30公尺，面積約450平方公尺，平均堆積深度約0.1公尺，堆積土方量約45立方公尺，總堆積土方量約1,645立方公尺。

❖災損統計: 台9線 161.2K淤埋長度約80公尺；164.4K淤埋長度約30公尺，共110公尺。
