## 115年土砂災例最速報

巴威颱風

## 新竹縣一尖石鄉錦屏村

## 115年巴威颱風-新竹尖石-001

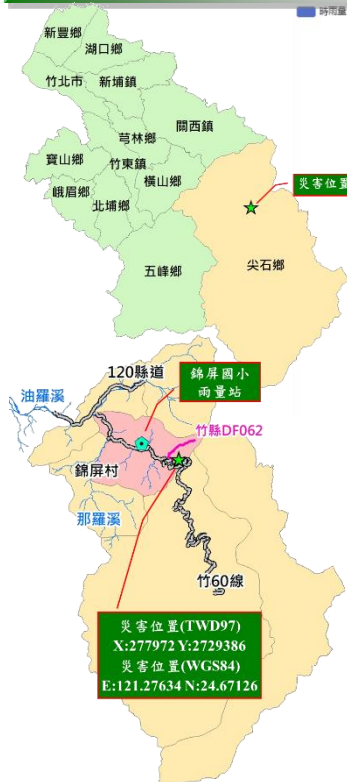
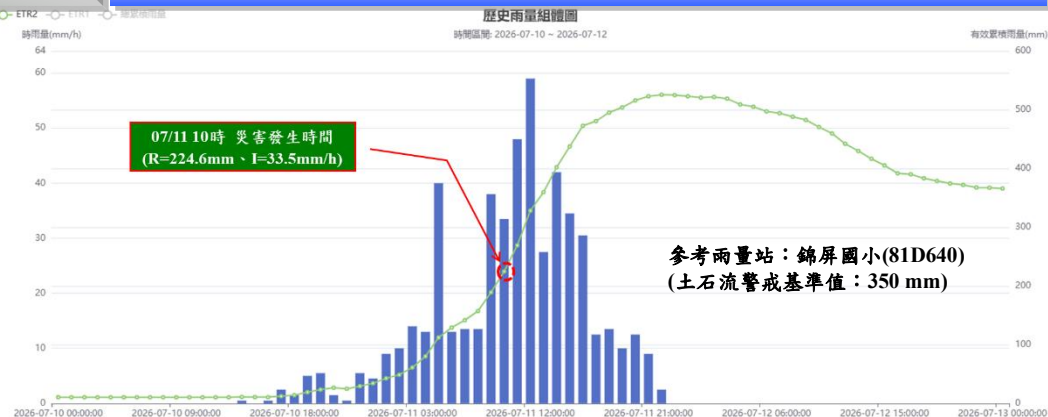
- ❖災害發生位置: 竹60線 14.5K(竹縣DF062)
- ❖災害發生時間: 07月11日10時
- ❖災害類型: 土石流、崩塌(山崩)
- ❖災害發生之有效累積雨量: 224.6mm

- ✓災情描述: 竹縣DF062因巴威颱風帶來之強降雨,致使源頭發生2處新生崩塌,崩塌土砂下移淤滿防砂壩後溢流,造成竹60線14.5K遭淤埋,且土砂持續向下游堆積至無名橋,使橋涵及過路箱涵通水斷面減小,另無名橋下游左岸亦因逕流冲刷有崩塌情形發生。
- ✓災損統計: 道路淤埋長度約30公尺。

總崩塌土方量約15,500立方公尺、總堆積土方量約15,500立方公尺
