# 114年土砂災例最速報

## 宜蘭縣—頭城鎮石城里

### 114年其他(0518)-宜蘭頭城-001

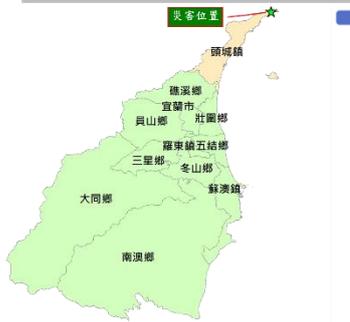
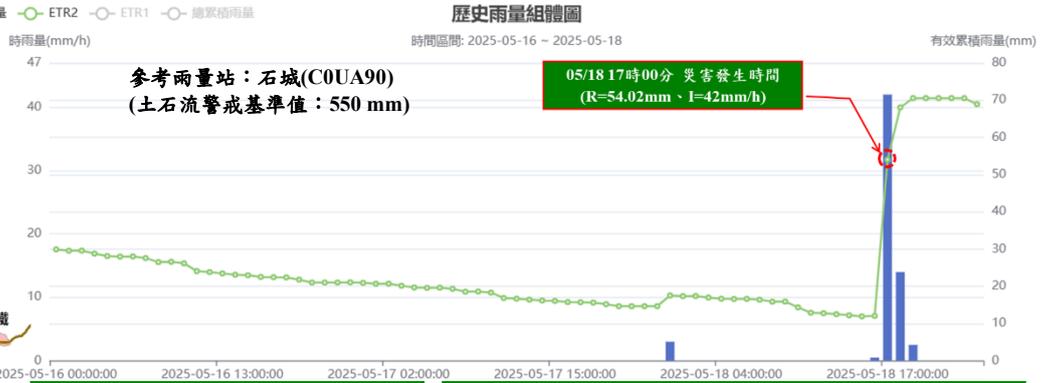
- ❖ 災害發生位置: 宜縣 DF151
- ❖ 災害發生時間: 05月18日17時00分
- ❖ 災害類型: 土石流
- ❖ 災害發生之有效累積雨量: 54.02mm

- ❖ 災情描述: 台2線116K之宜縣DF151於111年發生崩塌、113年康芮颱風發生土石流，本次因5月18日之午後雷陣雨造成上游發生新增崩塌，逕流挾帶堆積於坑溝之土砂下移，阻塞台2線之過路箱涵及宜縣DF151下游之沉砂池，致使土砂溢流，並沖入民房。
- ❖ 災害規模: 崩場地範圍長約10公尺，寬約5公尺，面積約50平方公尺，崩塌深度約1公尺，崩塌土方量約50立方公尺；堆積區範圍長約30公尺，最大寬約20公尺，面積約600平方公尺，平均堆積深度約1公尺，堆積土方量約600立方公尺。
- ❖ 災損統計: 2棟民房遭土砂沖入。
