## 114 年土砂災例最速報

其他(0520)

## 花蓮縣—秀林鄉崇德村

## 114 年其他(0520)-花蓮秀林-001

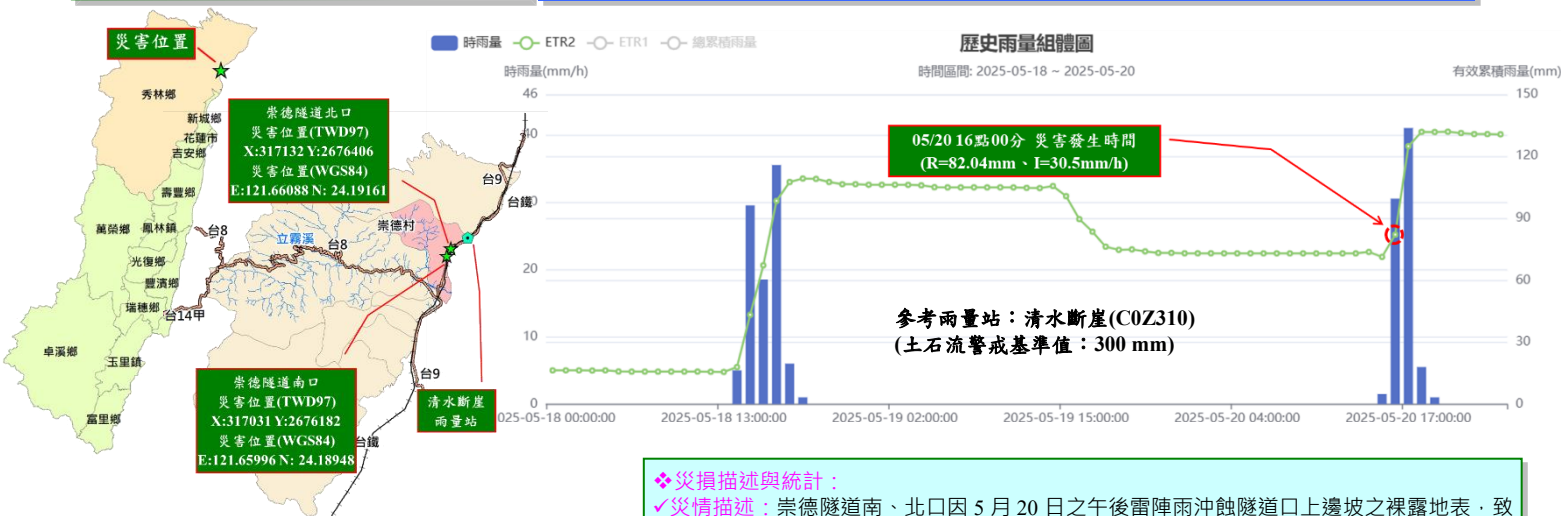
- ❖災害發生位置：崇德隧道南、北口
- ❖災害發生時間：05月20日16時00分
- ❖災害類型：崩塌(沖蝕)
- ❖災害發生之有效累積雨量：82.04mm

✓**災情描述**：崇德隧道南、北口因5月20日之午後雷陣雨沖蝕隧道口上邊坡之裸露地表，致使大量土砂下移至隧道口頂，兩處隧道口上邊坡皆存在既有坑溝，於0403地震後即易因豪雨將土砂運移至隧道口頂堆積，而北口有堆積區作為土堤阻擋，使土砂多堆置於台9線下邊坡，南口則沿隧道口頂流至下邊坡，惟偶有含砂水流可能噴濺至道路影響通行。

✓**災害規模**：崇德隧道南口沖蝕範圍長約80公尺，寬約20公尺，面積約1,600平方公尺，沖蝕深度約0.5公尺，沖蝕土方量約800立方公尺；堆積區範圍長約50公尺，最大寬約20公尺，面積約1,000平方公尺，平均堆積深度約0.8公尺，堆積土方量約800立方公尺。崇德隧道北口沖蝕範圍長約40公尺，寬約20公尺，面積約800平方公尺，沖蝕深度約0.5公尺，沖蝕土方量約400立方公尺；堆積區範圍長約40公尺，最大寬約20公尺，面積約800平方公尺，平均堆積深度約0.5公尺，堆積土方量約400立方公尺。總土方量約1,200立方公尺。
