## 114 年土砂災例最速報

## 高雄市一六龜區中興里

## 114 年其他(0627)-高雄六龜-001

- 災害發生位置：般若精舍(高市 DF053)
- 災害發生時間：06 月 27 日 16 時 00 分
- 災害類型：崩塌(山崩、沖蝕)
- 災害發生之有效累積雨量：35.1mm

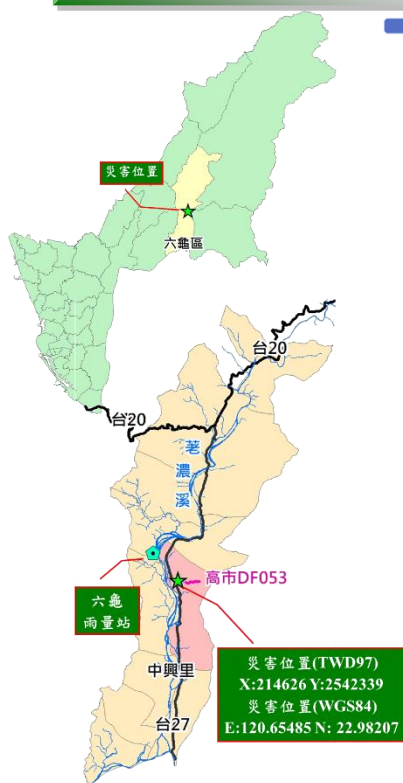
✓災害描述：般若精舍(高市 DF053)因 6 月 26 及 27 日之午後雷陣雨，造成源頭有新增崩塌，而舊崩塌地雖未明顯擴大，但受降雨沖刷而有土砂流出，此外崩塌地下游亦有河道沖刷之情形，土砂流出後於防砂壩下游堆積，因尚堆積於前次災害之堆積區範圍內，而未影響周遭保全對象，下游河道於災害前已完成清疏工程，尚可保持通水斷面。

✓災害規模：崩塌範圍長約 100 公尺，平均寬度約 30 公尺，面積約 3,000 平方公尺，平均崩塌深度約 1 公尺，崩塌土方量約 3,000 立方公尺；河道沖刷範圍長約 300 公尺，平均寬度約 10 公尺，面積約 3,000 平方公尺，平均沖刷深度約 1 公尺，沖刷土方量約 3,000 立方公尺；堆積範圍長約 200 公尺，平均寬度約 10 公尺，面積約 2,000 平方公尺，平均堆積深度約 3 公尺，堆積土方量約 6,000 立方公尺。
