# 106 年 0601 豪雨重大土砂災例最速報

## 106 年 0601 豪雨

## 高雄市—桃源區勤和里

**106 年 0601 豪雨-高雄桃源-001**

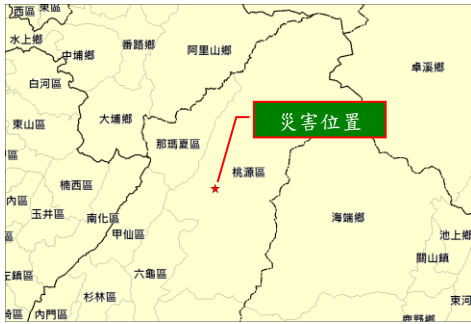
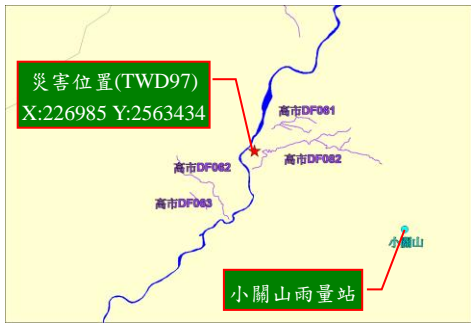
- ❖ 災害發生位置：台 20 線南橫公路 92K
- ❖ 災害發生時間：6 月 03 日 早上
- ❖ 災害類型：洪水
- ❖ 累積雨量：502~624.5mm

- ✓ 災情描述：0601 豪雨期間，台 20 南橫公路 92K，勤和部落處，荖濃溪河道左岸受冲刷使河岸、房舍及道路路基流失，造成台 20 線南橫公路勤和部落以上聯外道路中斷。
- ✓ 災害規模：道路路基流失長約 250 公尺，高度約 10 公尺、房舍 8 戶損壞流失、河岸流失約 17,500 平方公尺。
- ✓ 災損統計：房舍損壞流失 8 戶，道路毀損約 250 公尺。
