## 114 年土砂災例最速報

0728 豪雨

高雄市一六龜區大津里

## 114 年 0728 豪雨-高雄六龜-001

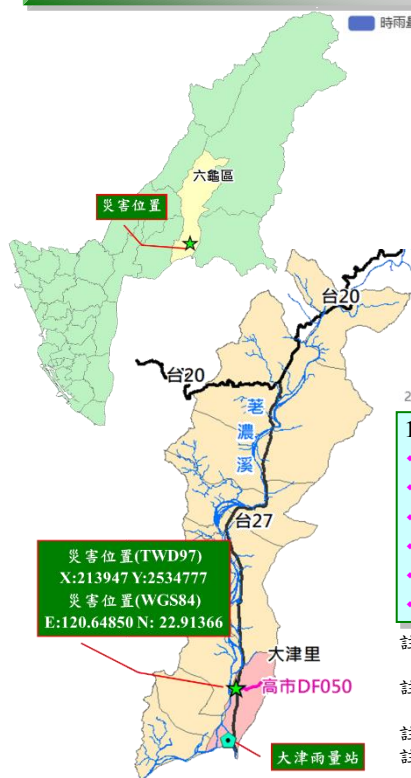
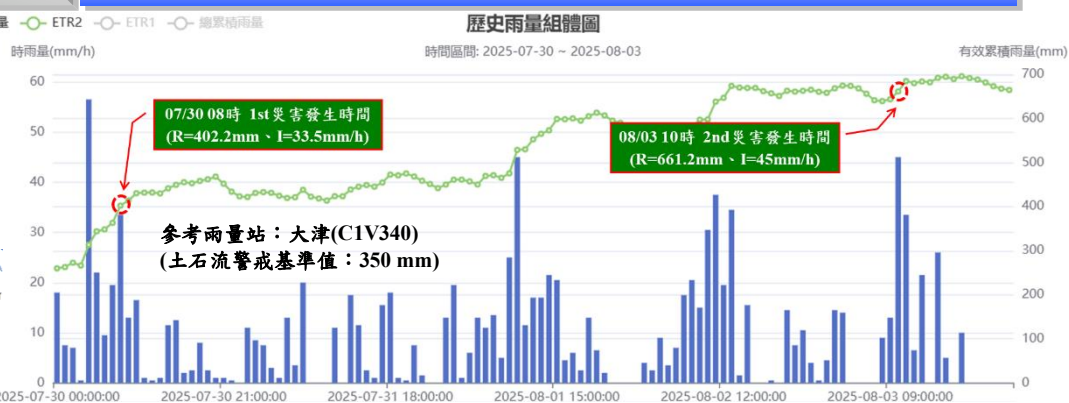
- ❖災害發生位置: 六津橋(高市 DF050)
- ❖1st 災害發生時間: 07 月 30 日 08 時
- ❖2nd 災害發生時間: 08 月 03 日 10 時
- ❖災害類型: 土石流
- ❖1st 災害發生之有效累積雨量: 402.2mm
- ❖2nd 災害發生之有效累積雨量: 661.2mm

- ✓災情描述: 高市 DF050 因西南氣流帶來之連日降雨，致使集水區發生新生崩塌外，既有崩塌地及河道亦有土砂流出引發土石流，土砂於六津橋上游溢流後，淤埋六津橋及台 27 線，現況已優先完成道路、橋涵及其下游河道之土砂清疏工作，以維持道路通行及河道通洪斷面，土砂則暫置於台 27 線及河道兩側。
- ✓災害規模: 崩塌範圍長約 50 公尺，平均寬度約 40 公尺，面積約 2,000 平方公尺，平均崩塌深度約 2 公尺，崩塌土方量約 4,000 立方公尺。堆積範圍長約 300 公尺，最大寬度約 200 公尺，面積約 60,000 平方公尺，平均堆積深度約 5 公尺，堆積土方量約 300,000 立方公尺。
- ✓災損統計: 道路淤埋長度約 150 公尺。
