## 114 年土砂災例最速報

0728 豪雨

南投縣—信義鄉明德村

## 114 年 0728 豪雨-南投信義-001

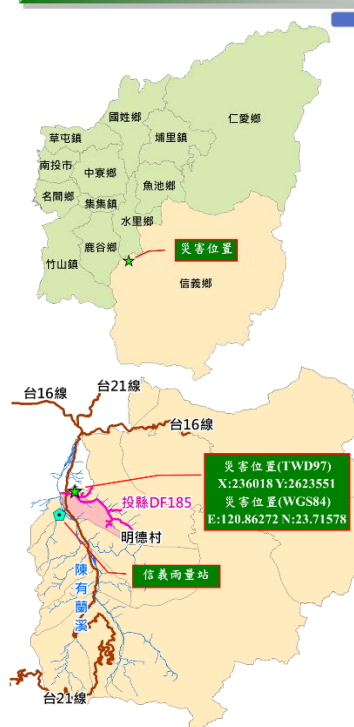
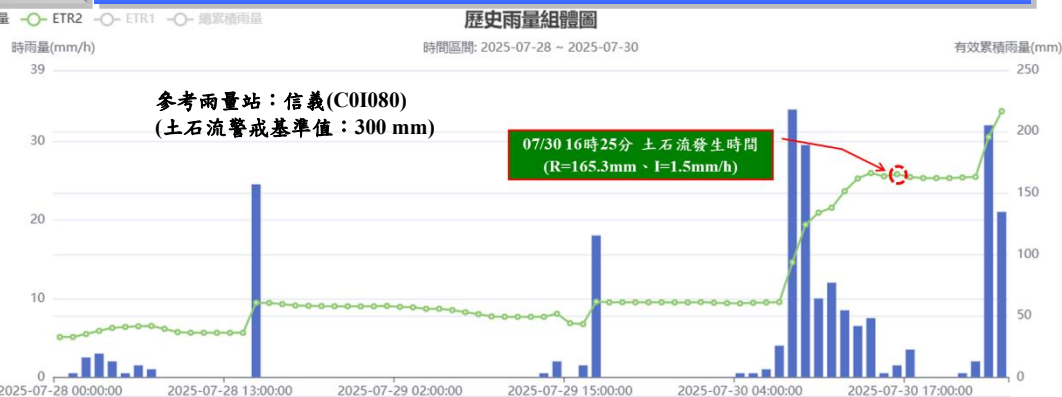
- ❖災害發生位置: 投縣 DF185
- ❖災害發生時間: 07 月 30 日 16 時 25 分
- ❖災害類型: 土石流
- ❖災害發生之有效累積雨量: 165.3mm

- ✓災情描述: 投縣 DF185 因西南氣流帶來之降雨再次引發土石流，並阻塞過路箱涵、既有河道及產業道路旁之排水渠道，源頭既有崩塌地雖無明顯擴大，但邊坡土砂持續受降雨冲刷而流出，丹娜絲颱風(114.7.9)所造成之堆積區如今尚未清理完畢，因此本次降雨主要堆積於產業道路上，現況排水渠道及過路箱涵已完成清疏工作，以利逕流排至主河道，避免漫流於道路，影響通行。
- ✓災害規模: 堆積範圍長約 70 公尺，平均寬度約 10 公尺，面積約 700 平方公尺，平均堆積深度約 0.3 公尺，堆積土方量約 210 立方公尺。
- ✓災損統計: 道路淤埋長度約 70 公尺。
