106 年 0613 豪雨重大土砂災例最速報

106 年 0613 豪雨

南投縣—國姓鄉石門村

106 年 0613 豪雨-國姓北港溪-001

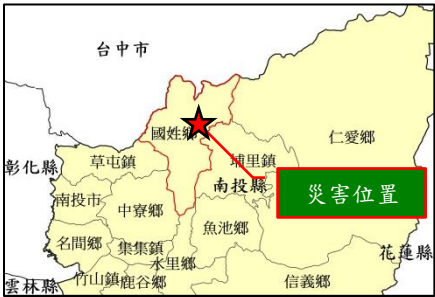
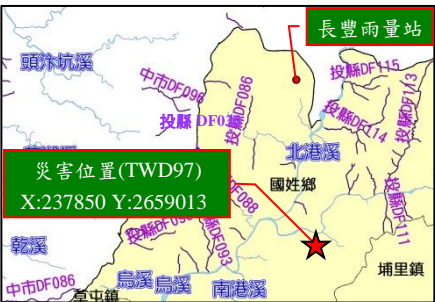
- ◆災害發生位置：武玄宮
- ◆災害發生時間：6月15日15時0分
- ◆災害類型：崩塌(山崩)
- ◆累積雨量：275mm

- ✓災情描述：因連日豪雨造成武玄宮後側邊坡發生崩塌，崩塌最深處約10公尺。
- ✓災害規模：崩塌面積約0.14公頃，平均崩塌深度4公尺，崩塌範圍長度約60公尺，崩塌寬度30公尺，崩塌土方量約5,600立方公尺。
- ✓災損統計：1座防砂壩遭掩埋。
