# 115 年大規模崩塌潛勢區資料調查 及公開準備

## 南投縣竹山鎮大鞍里加走寮溪 堰塞湖災害調查報告

委託單位：農業部農村發展及水土保持署

執行單位：國立成功大學

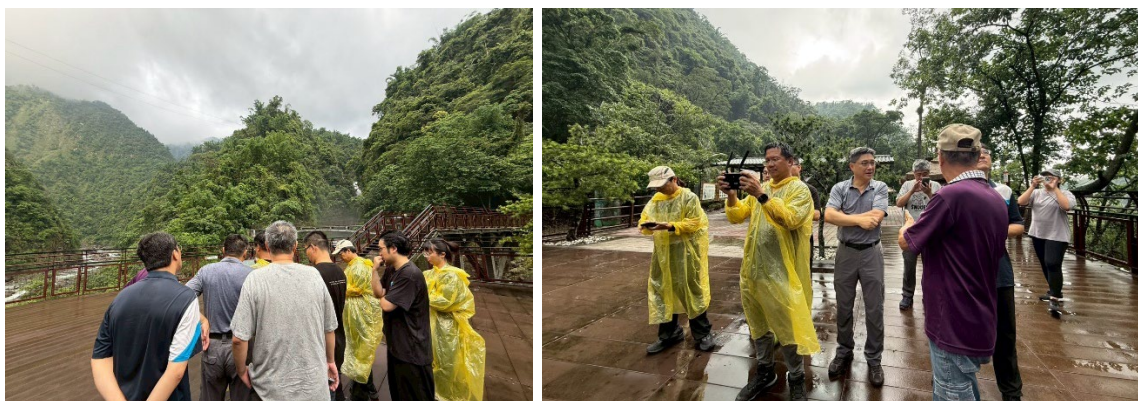
圖 3-1 本次現地調查會勘照片

於 115 年 6 月 13 日接獲農村水保署通知南投縣竹山鎮加走寮溪瑞龍瀑布園區上游處有堰塞湖產生與蓄水情形，因此啟動本次調查，由於坡面位於無交通可達地點，因此利用無人機進行現場資料取得(圖 3-1)，由無人機可見 0613 崩塌區發生於加走寮溪左岸，位於瑞龍瀑布園區觀景平台上游約 600m 處，目前可見蓄水區域已發生自然溢流(圖 3-2)。

本次調查徒步至觀景平台上，利用無人機深入調查(115/6/13)

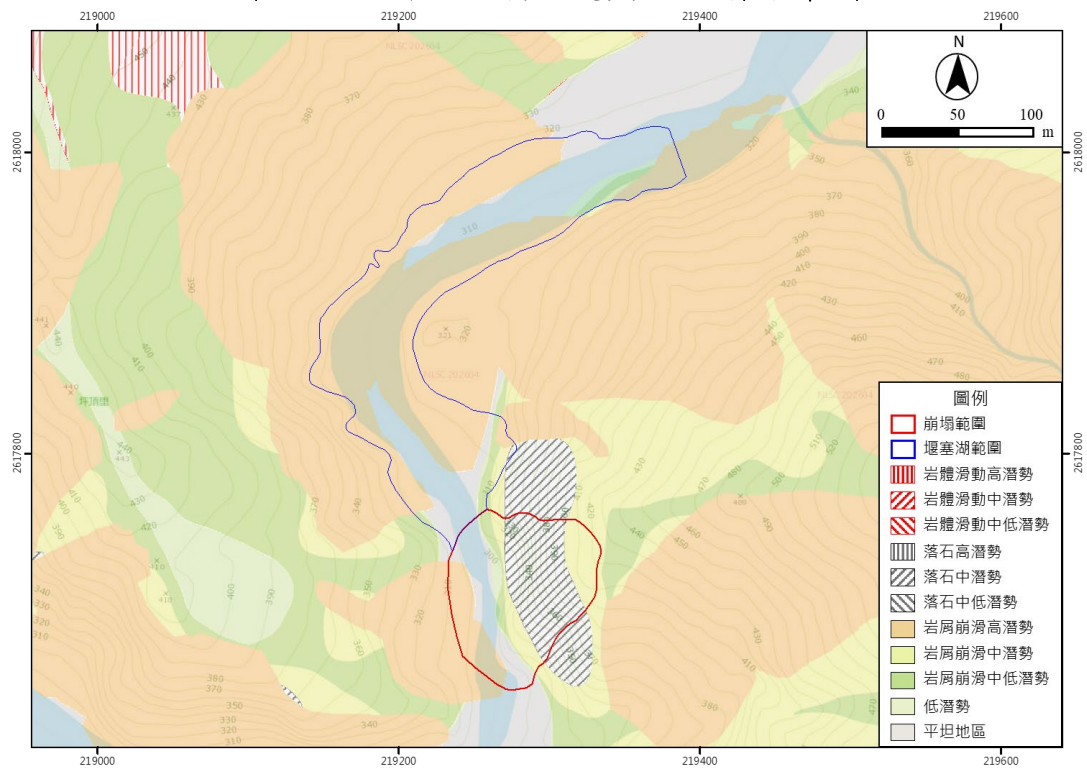
圖 3-14 調查區山崩災害潛勢圖

參考民國 111 年地礦中心出版臺灣坡地環境地質圖集(瑞竹圖幅)，由山崩分布圖顯示，0613 堰塞湖兩岸及 0613 崩塌處右岸屬岩屑崩滑災害(圖 3-12)；由順向坡與老山崩分布圖顯示 0613 堰塞湖右岸屬於順向坡範圍(圖 3-13)；由山崩災害潛勢圖顯示，0613 堰塞湖兩岸及 0613 崩塌處右岸屬岩屑崩滑高潛勢區域，而本次崩塌之 0613 崩塌處左岸屬落石中潛勢範圍(圖 3-14)。

利用地形比對成果，可以知道本次崩塌主要發生在臺灣坡地環境地質圖集落石潛勢區域(圖 3-14)，本處坡面陡峭，坡面已無殘存不穩定材料或土體，惟坡頂處仍有持續後退向源侵蝕之可能，應是以局部岩盤傾覆及落石崩塌掉落之形式發生為主，無大規模崩塌之徵兆潛勢。堰塞湖水位已上升至壩頂，且漫過壩體自然溢流。

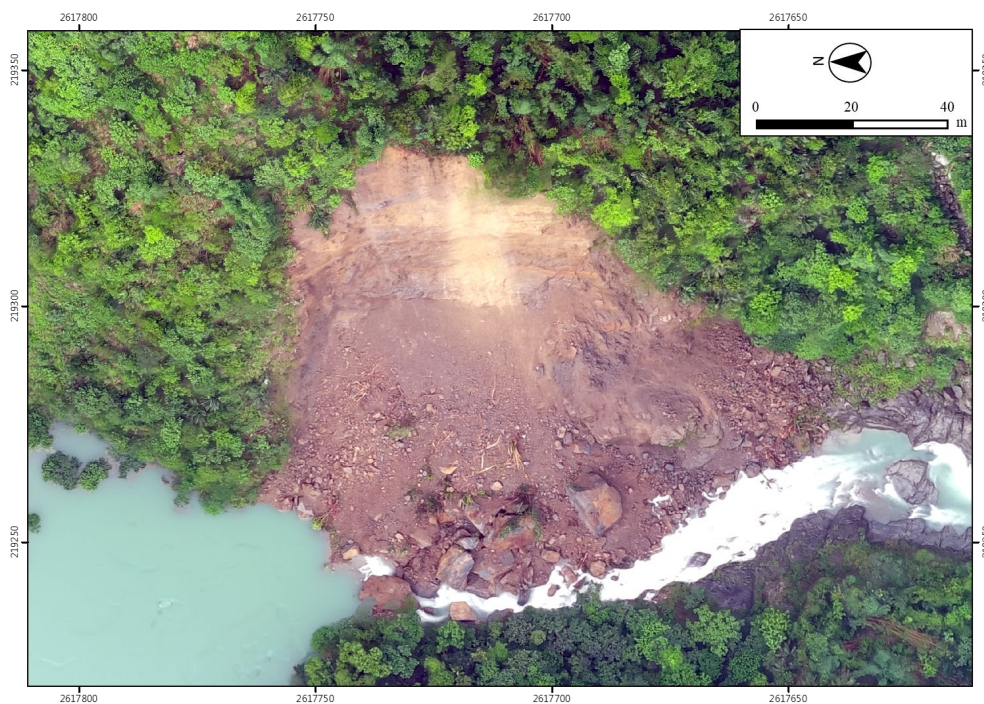
圖 3-15 事件後空拍影像(影像日期 115/6/13)

除現場狀況調查外，另利用無人載具進行空拍，以利相關數據之量化分析，產製成果如圖 3-15 及圖 3-16，分別為數值地形及空拍影像拼接成果。

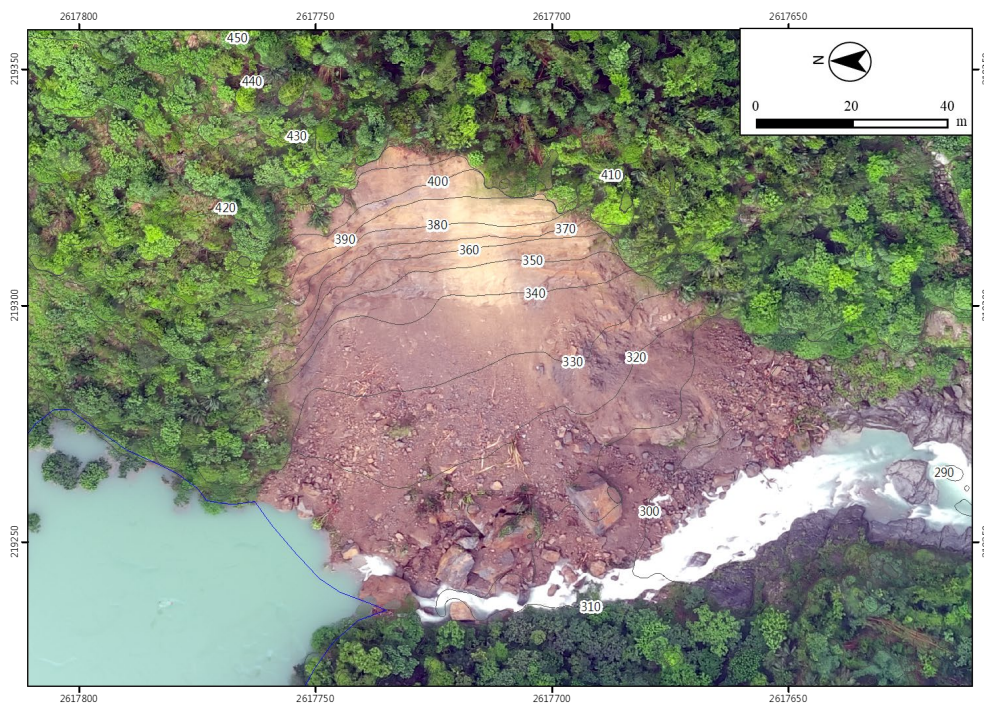
圖 3-16 事件後數值地形(影像日期 115/6/13)

本次 0613 崩塌坡面面積約 1.2 公頃(崩塌地投影面積約為 0.5 公頃，崩塌地坡面坡度平均  $63.8^\circ$ )，初估土砂量約 7.65 萬立方公尺。壩體材料係由崩落材料堆積而成，發生位置為加走寮溪較狹窄河谷處，初估堆積材料約 4.22 萬立方公尺(河寬約 30 公尺、堆積高度最高約 48 公尺，阻斷長度約 115 公尺)，地形比對如圖 3-17 所示。

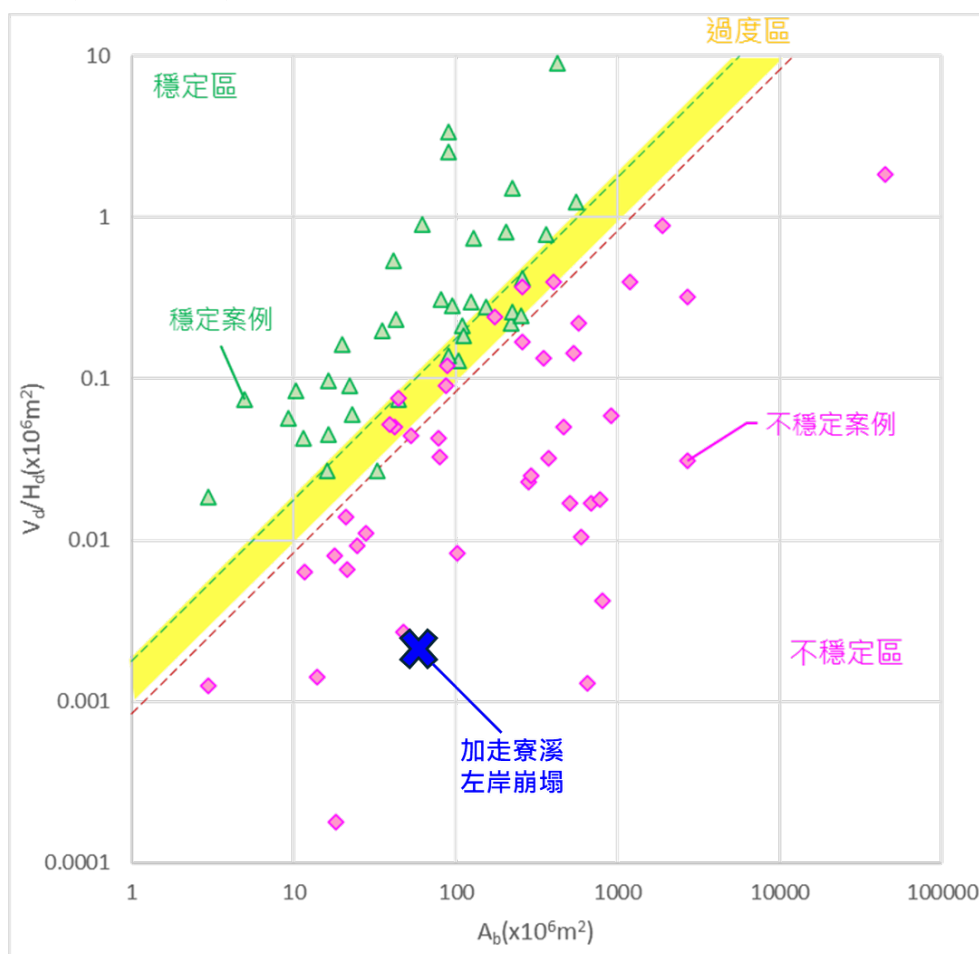
圖 4-1 土體穩定性分析

其中  $A_b$ ：堰塞湖上游集水面積(公頃)； $H_d$ ：天然壩壩高(公尺)； $V_d$ ：天然壩堆積土體體積(萬立方公尺)。當若  $DBI < 2.75$ ，則壩體判定為穩定； $DBI > 3.08$ ，則壩體判定為不穩定； $2.75 < DBI < 3.08$  之間則屬過渡區(不確定區)。

根據前述地形資料分析成果，加走寮溪堰塞湖壩體堆積高約 20 公尺，壩體體積 4.22 萬立方公尺，上游集水面積 8701.56 公頃，經計算後 DBI 值為 4.62，壩體穩定性落不穩定區。配合現場狀況來看，壩體已發生溢流，未來若遭逢降雨事件時，將持續溢流。

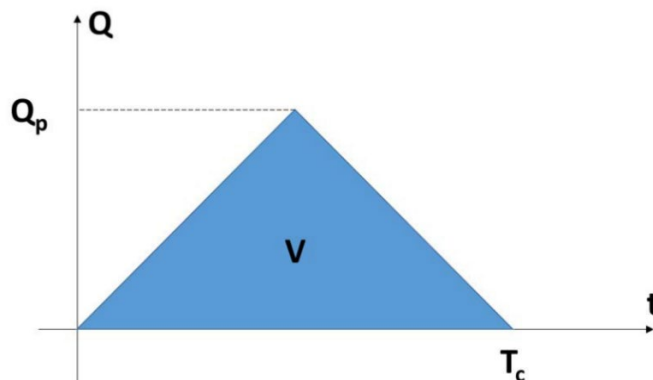
圖 4-2 三角歷線潰壩洪峰流量計算示意圖

足，因此初步先以驟然潰決之方式進行評估，因為壩體堆積量較小，故取潰壩延時為 30 分鐘，經計算後最大可能潰壩流量為 125.2cms。若再考慮水流造成壩體劇烈沖刷而形成土石流，則流量為 150cms。

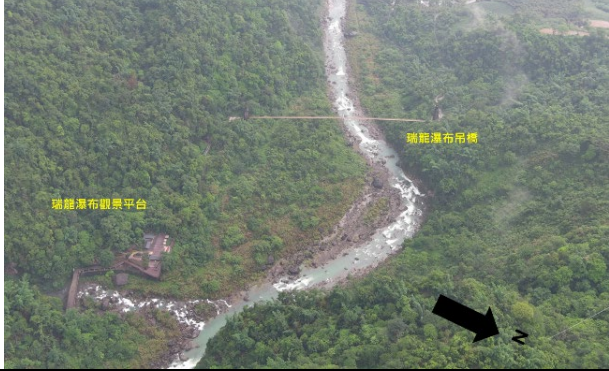
| 保全對象 | | <p>堆積區下游河道兩側並無保全住戶，僅距離 1 公里處有瑞龍瀑布吊橋，橋高約 32 公尺。</p> |

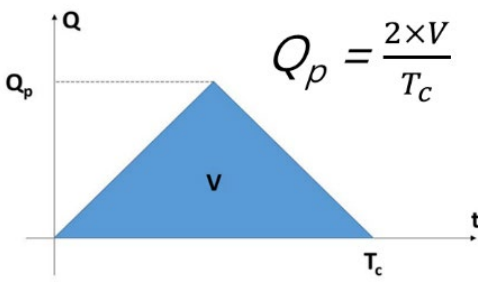
| 潰壩水流分析 | | <p>考慮堆積量體較小，假設 30 分鐘完全潰決，以三角形單位歷線計算，尖峰流量為 125.2cms。</p> <p>瑞龍瀑布吊橋位置河寬約 40 公尺，橋高 32 公尺，假設洪峰通過時，流速為 4 m/s，河道水位抬升量約 0.7 公尺，不影響吊橋與平台(橋高 32 公尺)，但對於河道中活動有直接影響。</p> |

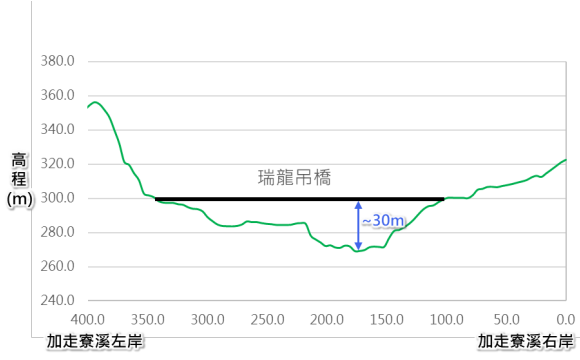
| 保全影響評估 | | <p>瑞龍吊橋位置河道頂寬 40 公尺、底寬約 20 公尺，河道深度 30 公尺。依現場狀況及地形，假設洪峰通過時，流速為 4m/s，河道水位抬升量約 0.7 公尺，於橋梁處無溢淹風險。</p> |

| 處置建議 | <p>本次案例發生於南投縣竹山鎮大鞍里加走寮溪左岸坡面，崩塌面積約 1.2 公頃，初估產生材料量體約 5 萬立方公尺，造成加走寮溪水流受阻，堆積區已遭水流沖開形成溢流道並穩定溢流，堆積區上游蓄水量約 10 萬立方公尺。</p> <p>根據致災風險評估結果，堆積材料為不穩定狀態，有驟然潰決可能，初步評估下游河道水位可能抬升量約 0.7 公尺。河道沿線無保全住戶，僅有觀景平台與瑞龍吊橋，河道高差有 20 公尺及 30 公尺以上，不受水流影響。</p> <p>經致災風險分析，本案例潰壩危害度高，保全危害度低，致災風險評估為暫無風險，建議進行定期觀測。</p> | |
