114 年土砂災例最速報

其他(0518)

花蓮縣—秀林鄉崇德村

114 年其他(0518)-花蓮秀林-001

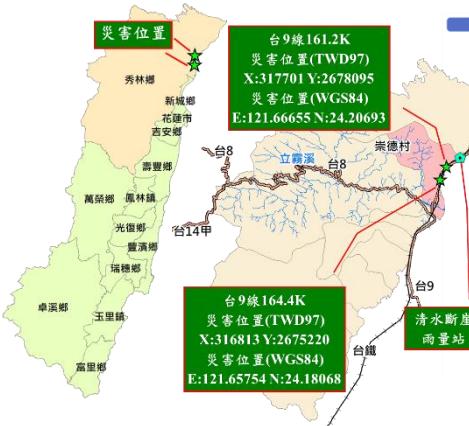
- 災害發生位置: 台 9 線 161.2K(匯德隧道北口)、台 9 線 164.4K
- 災害發生時間(台 9 線 161.2K): 05 月 18 日 14 時 40 分
- 災害發生時間(台 9 線 164.4K): 05 月 18 日 17 時 12 分
- 災害類型: 洪水、崩塌(沖蝕)
- 災害發生之有效累積雨量(台 9 線 161.2K): 43.2mm
- 災害發生之有效累積雨量(台 9 線 164.4K): 98.4mm

✓ **災情描述:** 台 9 線 161.2K(匯德隧道北口)之石公溪及蝕溝逕流進入沉砂池後，由過路箱涵排至下游，但 5 月 18 日之午後雷陣雨致使過路箱涵無法快速宣洩逕流，造成高含砂水流溢流於路面。石公溪左岸邊坡因 0403 地震造成大量土砂堆積於坡腳，成為本次災害之主要土砂來源。而台 9 線 164.4K 之上邊坡亦因 0403 地震有土砂堆積於坡腳，致使暴雨時，蝕溝逕流沖刷坡面土砂，並淤滿過路箱涵，進而使高含砂水流溢流於路面。

✓ **災害規模:** 台 9 線 161.2K 堆積範圍長約 40 公尺，寬約 80 公尺，面積約 3,200 平方公尺，平均堆積深度約 0.5 公尺，堆積土方量約 1,600 立方公尺；164.4K 堆積範圍長約 15 公尺，寬約 30 公尺，面積約 450 平方公尺，平均堆積深度約 0.1 公尺，堆積土方量約 45 立方公尺，總堆積土方量約 1,645 立方公尺。

✓ **災損統計:** 台 9 線 161.2K 淤埋長度約 80 公尺；164.4K 淤埋長度約 30 公尺，共 110 公尺。

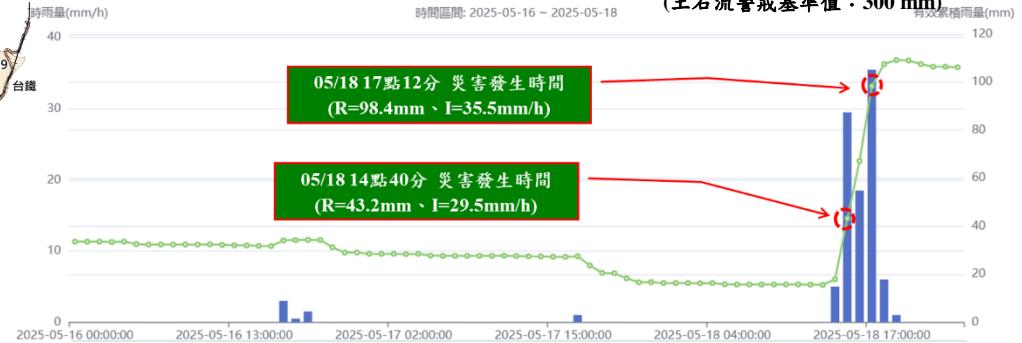
歷史雨量組體圖
時間區間: 2025-05-16 ~ 2025-05-18參考雨量站: 清水斷崖(C0Z310)
(土石流警戒基準值: 300 mm)
