## 114 年土砂災例最速報

0728 豪雨

臺南市—柳營區旭山里

## 114 年 0728 豪雨-臺南柳營-001

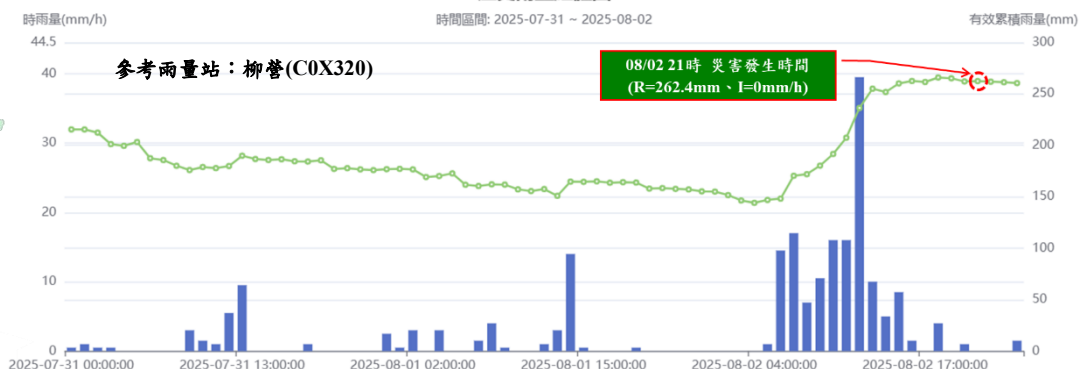
歷史雨量組體圖

時間區間: 2025-07-31 ~ 2025-08-02

參考雨量站: 柳營(C0X320)

08/02 21時 災害發生時間  
(R=262.4mm、I=0mm/h)

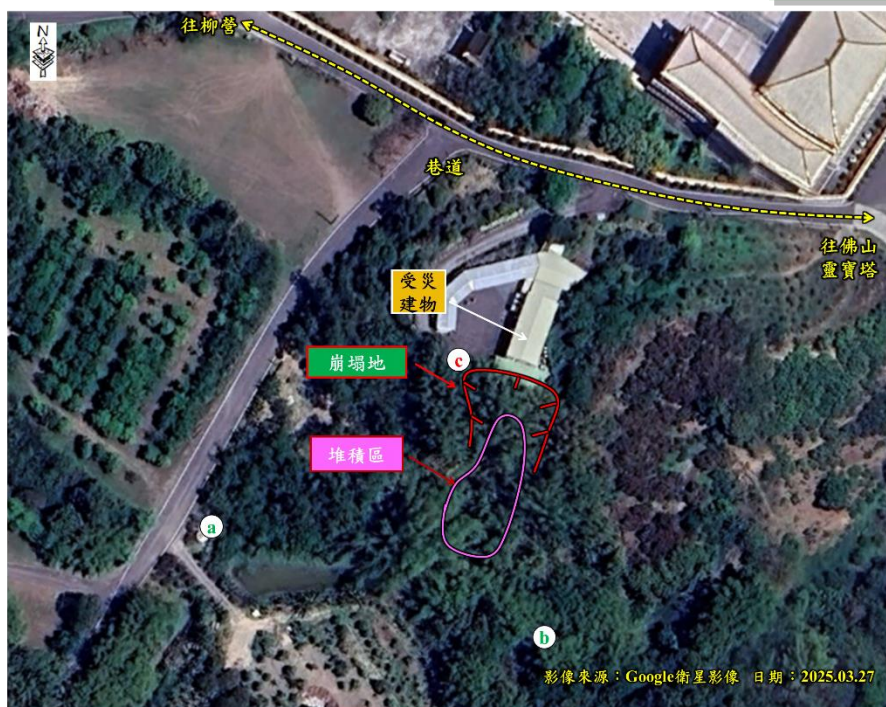
影像來源: Google 衛星影像 日期: 2025.03.27

✓災情描述: 旭山里麻埔 21 號因西南氣流帶來之連日降雨，造成民房下邊坡發生崩塌，崩塌土砂堆積於坡趾，現況已打設臨時擋土設施防止崩塌地持續擴大，並於臨時擋土設施後方填入土石，維持建物地基。

✓災害規模: 崩塌範圍長約 10 公尺，平均寬度約 30 公尺，面積約 300 平方公尺，平均崩塌深度約 10 公尺，崩塌土方量約 3,000 立方公尺。堆積範圍長約 30 公尺，平均寬度約 20 公尺，面積約 600 平方公尺，平均堆積深度約 5 公尺，堆積土方量約 3,000 立方公尺。
