114 年土砂災例最速報

其他(0627)

高雄市一六龜區中興里

114 年其他(0627)-高雄六龜-001

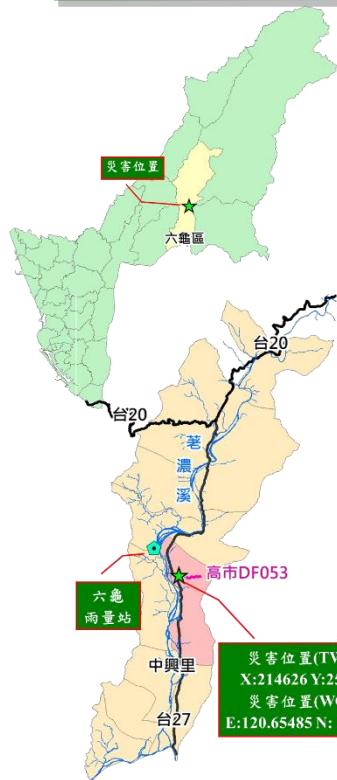
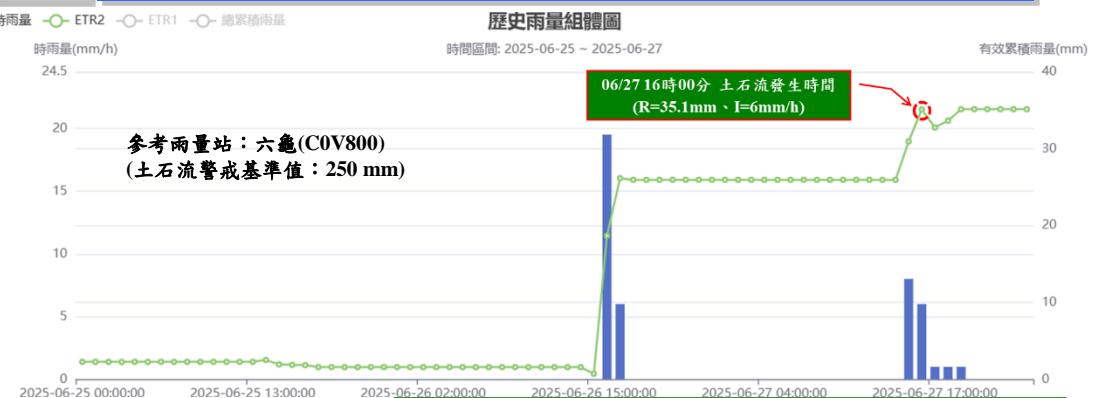
- 災害發生位置: 般若精舍(高市 DF053)
- 災害發生時間: 06 月 27 日 16 時
- 災害類型: 崩塌(山崩、沖蝕)
- 災害發生之有效累積雨量: 35.1mm

✓ 灾情描述: 般若精舍(高市 DF053)因 6 月 26 及 27 日之午後雷陣雨, 造成源頭有新增崩塌, 而舊崩塌地雖未明顯擴大, 但受降雨沖刷而有土砂流出, 此外崩塌地下游亦有河道沖刷之情形, 土砂流出後於防砂壩下游堆積, 因尚堆積於前次災害之堆積區範圍內, 而未影響周遭保全對象, 下游河道於災害前已完成清疏工程, 尚可保持通水斷面。

✓ 灾害規模: 崩塌範圍長約 100 公尺, 平均寬度約 30 公尺, 面積約 3,000 平方公尺, 平均崩塌深度約 1 公尺, 崩塌土方量約 3,000 立方公尺; 河道沖刷範圍長約 300 公尺, 平均寬度約 10 公尺, 面積約 3,000 平方公尺, 平均沖刷深度約 1 公尺, 沖刷土方量約 3,000 立方公尺; 堆積範圍長約 200 公尺, 平均寬度約 10 公尺, 面積約 2,000 平方公尺, 平均堆積深度約 3 公尺, 堆積土方量約 6,000 立方公尺。
