## 114 年土砂災例最速報

0728 豪雨

高雄市一六龜區中興里

## 114 年 0728 豪雨-高雄六龜-005

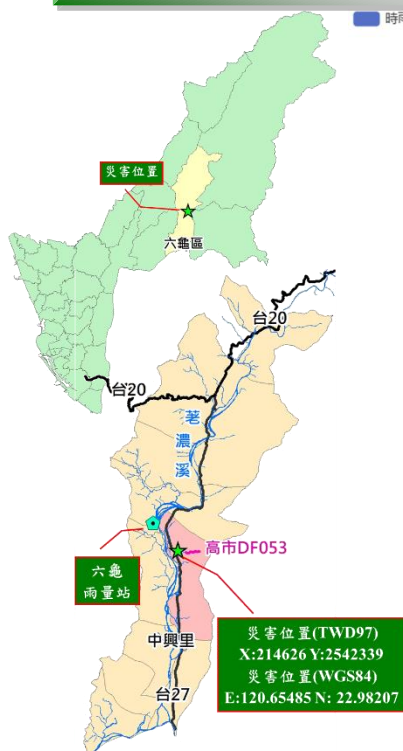
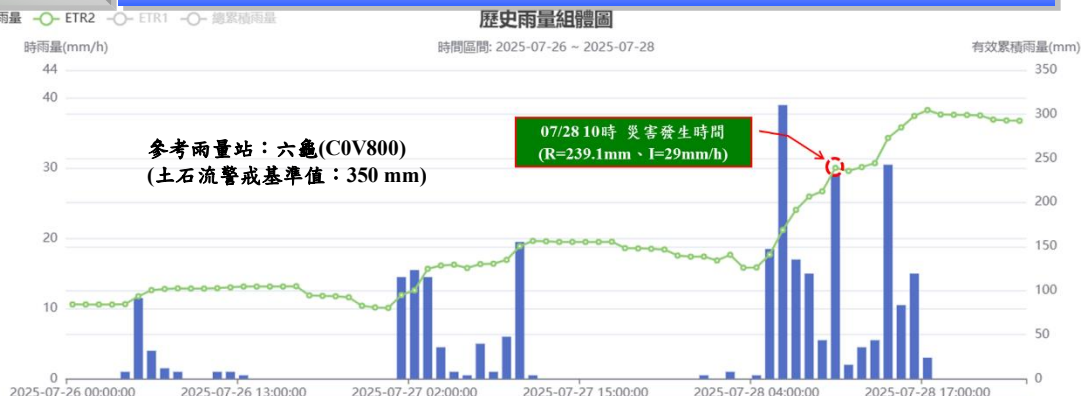
- 災害發生位置: 般若精舍(高市 DF053)
- 災害發生時間: 07 月 28 日 10 時
- 災害類型: 土石流
- 災害發生之有效累積雨量: 239.1mm

- 災害描述: 般若精舍(高市 DF053)因西南氣流帶來之連日降雨引發土石流，由於舊崩塌地無明顯擴大，推測土砂來源為裸露邊坡及河道土砂受逕流冲刷而流出，土石流溢流後堆積於下游，並淤埋多棟建物、農地及道路，並造成部分道路側溝損毀。
- 災害規模: 堆積範圍長約 600 公尺，平均寬度約 250 公尺，面積約 150,000 平方公尺，平均堆積深度約 2 公尺，堆積土方量約 300,000 立方公尺。
- 災害統計: 12 棟建物遭土砂淤埋、道路淤埋長度約 600 公尺、農地淤埋約 25,000 平方公尺。
