114 年土砂災例最速報

丹娜絲颱風

南投縣一信義鄉明德村

114 年丹娜絲颱風-南投信義-001

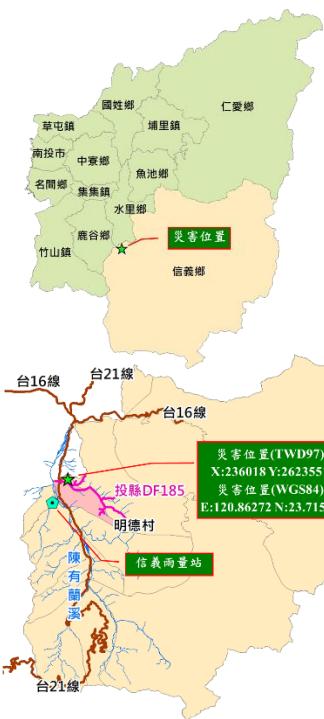
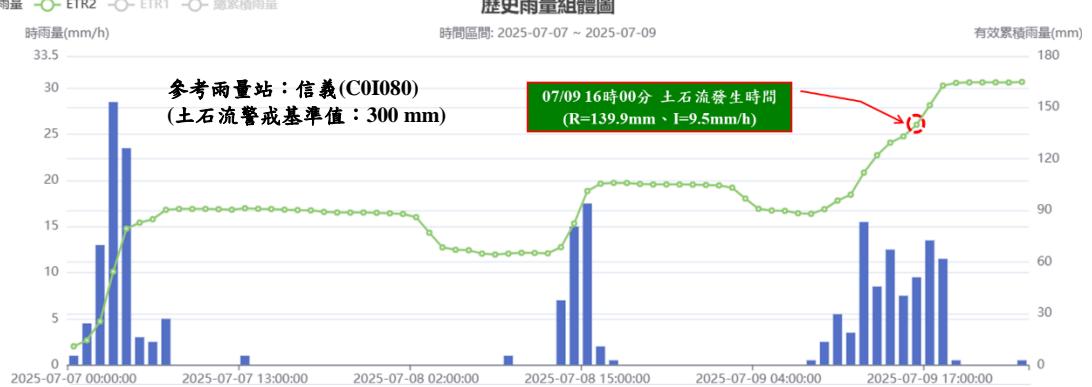
- ❖ 災害發生位置 : 投縣 DF185
- ❖ 灾害發生時間 : 07 月 09 日 16 時
- ❖ 灾害類型 : 土石流
- ❖ 灾害發生之有效累積雨量 : 139.9mm

- ✓ 灾情描述 : 投縣 DF185 因丹娜絲颱風引進西南風造成之降雨引發土石流，源頭既有崩塌地無明顯擴大，推測土砂來源為裸露坡面之沖刷所致，雖災前流路已完成清疏工作，但本次災害土砂又再次阻塞過路箱涵、既有河道及產業道路旁之排水渠道，溢流後淤埋中平巷及產業道路，並堆積於凱米颱風之堆積區(即現況土方暫置區)之上。
- ✓ 灾害規模 : 堆積範圍長約 120 公尺，最大寬度約 80 公尺，面積約 4,800 平方公尺，平均堆積深度約 0.8 公尺，堆積土方量約 3,840 立方公尺。
- ✓ 灾損統計 : 道路淤埋長度約 120 公尺。
