# 106 年 1011 豪雨重大土砂災例最速報

## 臺東縣—東河鄉泰源村

### 106 年 1011 豪雨-臺東東河-001

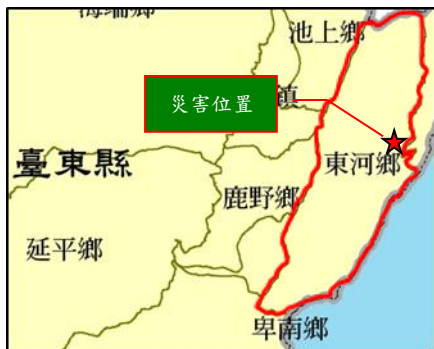
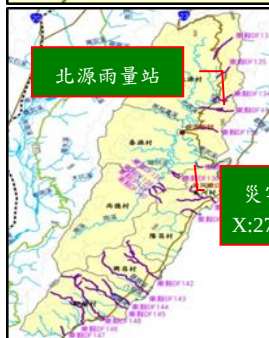
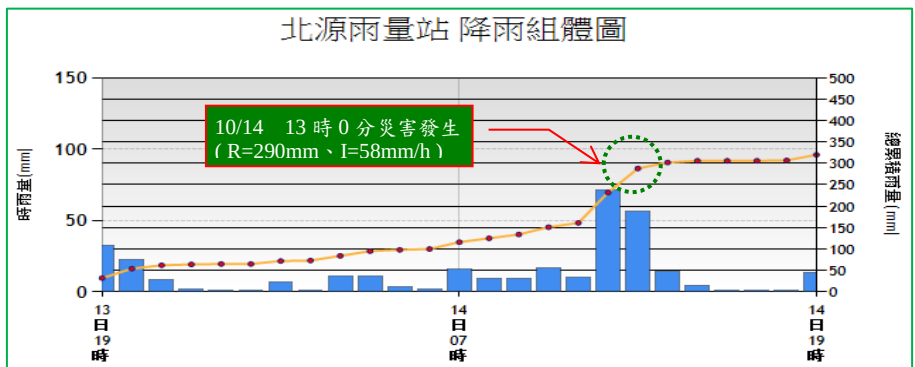
- 災害發生位置：東河鄉泰源村
- 災害發生時間：10 月 14 日 13 時 0 分
- 災害類型：沖蝕、洪水
- 累積雨量：290mm

- 災情描述：受卡努颱風外圍環流連日豪大雨影響，造成鄉道東 23 線往尚德方向里程 2.5K 及 3K 處道路邊坡土石崩落及道路塌陷。
- 災害規模：道路塌陷 50 公尺、道路遭土砂淤埋 60 公尺。
- 災損統計：道路 110 公尺。
