## 114 年土砂災例最速報

0728 豪雨

## 高雄市一六龜區大津里

**114 年 0728 豪雨-高雄六龜-001**

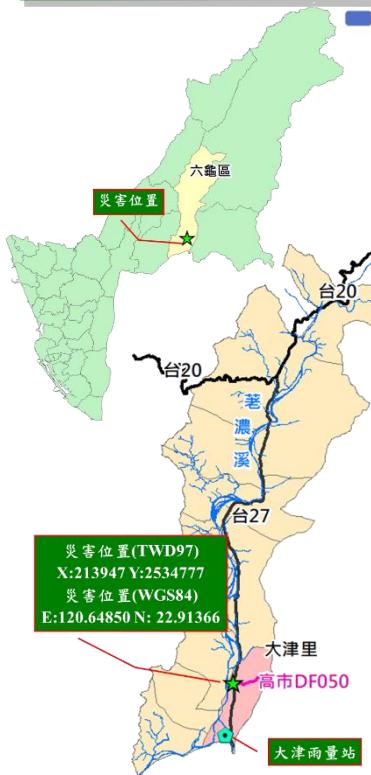
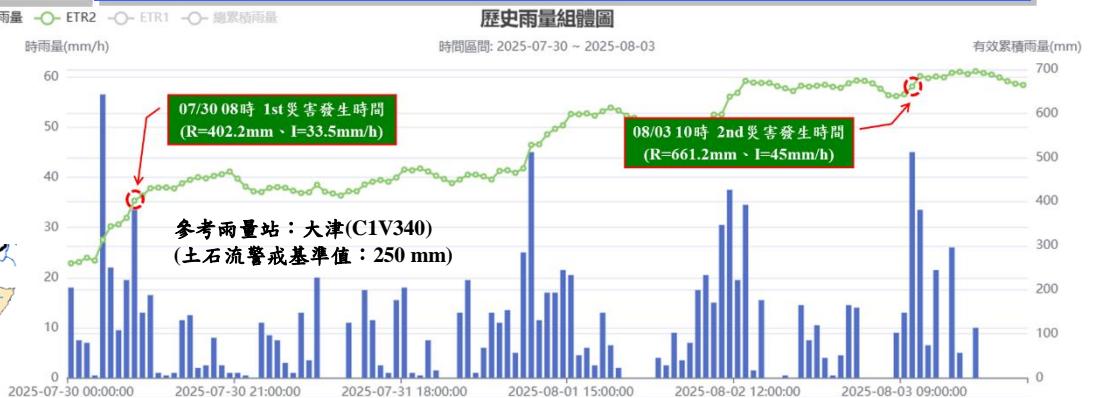
- ❖ 災害發生位置: 六津橋(高市 DF050)
- ❖ 1st 灾害發生時間: 07 月 30 日 08 時
- ❖ 2nd 灾害發生時間: 08 月 03 日 10 時
- ❖ 災害類型: 土石流
- ❖ 1st 灾害發生之有效累積雨量: 402.2mm
- ❖ 2nd 灾害發生之有效累積雨量: 661.2mm

- ✓ 灾情描述: 高市 DF050 因西南氣流帶來之連日降雨, 致使集水區發生新生崩塌外, 既有崩塌地及河道亦有土砂流出引發土石流, 土砂於六津橋上游溢流後, 淤埋六津橋及台 27 線, 現況已優先完成道路、橋涵及其下游河道之土砂清疏工作, 以維持道路通行及河道通洪斷面, 土砂則暫置於台 27 線及河道兩側。
- ✓ 灾害規模: 崩塌範圍長約 50 公尺, 平均寬度約 40 公尺, 面積約 2,000 平方公尺, 平均崩塌深度約 2 公尺, 崩塌土方量約 4,000 立方公尺。堆積範圍長約 300 公尺, 最大寬度約 200 公尺, 面積約 60,000 平方公尺, 平均堆積深度約 5 公尺, 堆積土方量約 300,000 立方公尺。
- ✓ 灾損統計: 道路淤埋長度約 150 公尺。
