# 106 年 1011 豪雨重大土砂災例最速報

臺東縣一池上鄉富興村

## 106 年 1011 豪雨-臺東池上-001

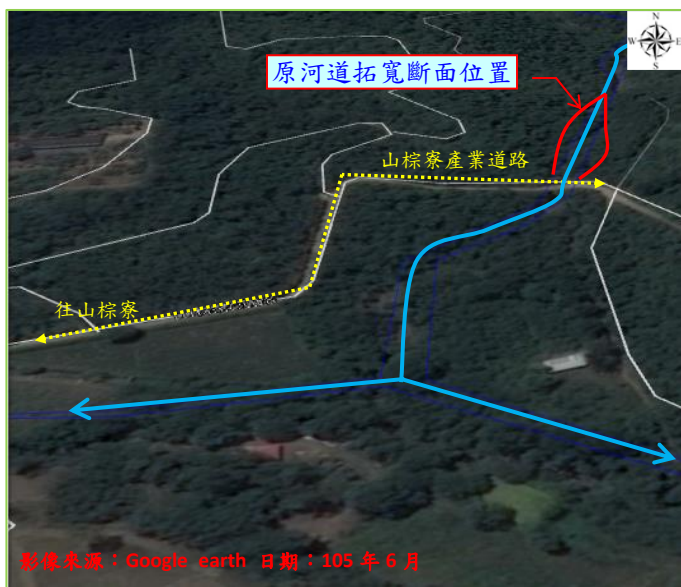
影像來源：Google earth 日期：105 年 6 月

- ✓災情描述：受卡努颱風外圍環流連日豪大雨影響，造成池上鄉富興村山棕寮上游原崩塌土砂流出。
- ✓災害規模：崩塌面積約 20000 平方公尺、土砂量約 10000 立方公尺。
- ✓災損統計：道路(版橋)遭土砂淤埋約 40 公尺。
