## 114 年土砂災例最速報

0728 豪雨

## 南投縣一信義鄉明德村

## 114 年 0728 豪雨-南投信義-001

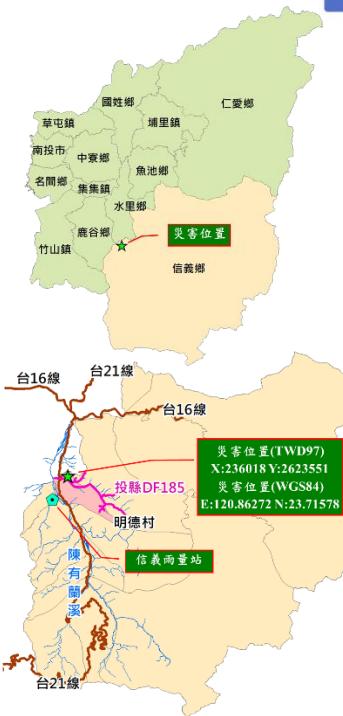
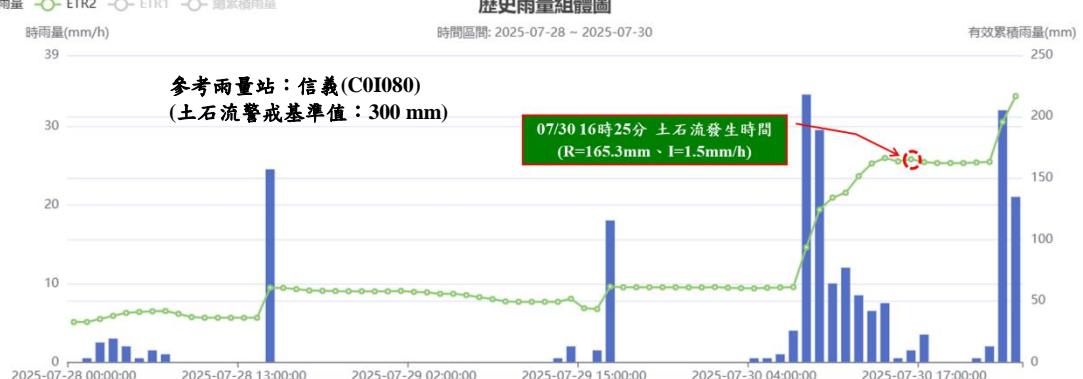
- ✓ 灾情描述：投縣 DF185 因西南氣流帶來之降雨再次引發土石流，並阻塞過路箱涵、既有河道及產業道路旁之排水渠道，源頭既有崩塌地雖無明顯擴大，但邊坡土砂持續受降雨沖刷而流出，丹娜絲颱風(114.7.9)所造成之堆積區如今尚未清理完畢，因此本次降雨主要堆積於產業道路上，現況排水渠道及過路箱涵已完成清疏工作，以利逕流排至主河道，避免漫流於道路，影響通行。
- ✓ 灾害規模：堆積範圍長約 70 公尺，平均寬度約 10 公尺，面積約 700 平方公尺，平均堆積深度約 0.3 公尺，堆積土方量約 210 立方公尺。
- ✓ 灾損統計：道路淤埋長度約 70 公尺。
