114 年土砂災例最速報

0728 豪雨

南投縣—信義鄉明德村

114 年 0728 豪雨-南投信義-001

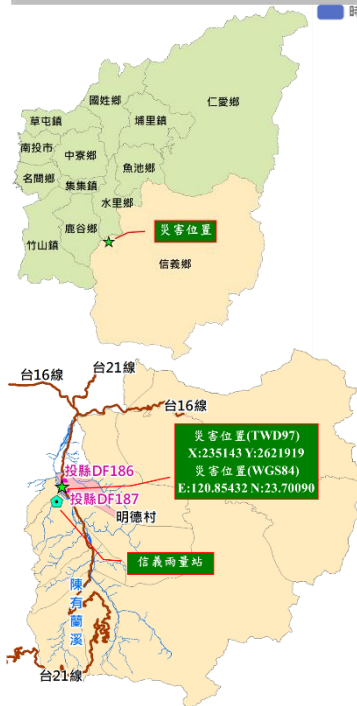
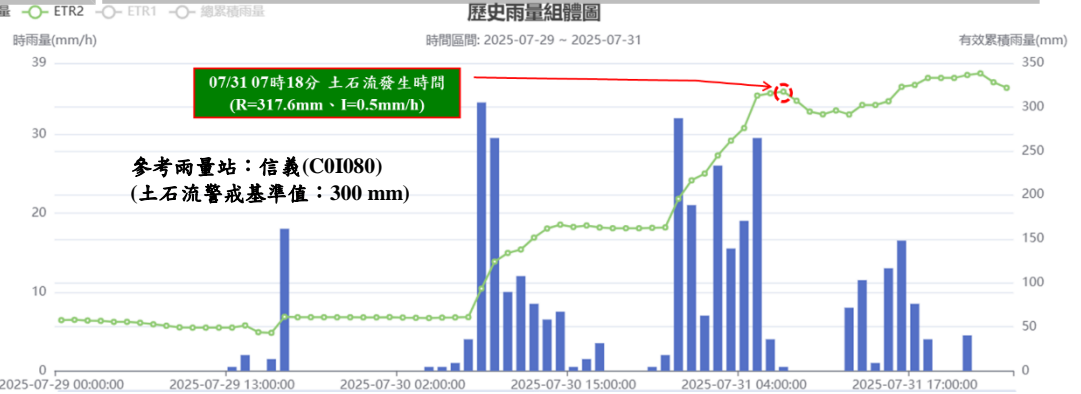
- 災害發生位置: 投縣 DF187
- 災害發生時間: 07 月 31 日 07 時 18 分
- 災害類型: 洪水
- 災害發生之有效累積雨量: 317.6mm

- 災情描述: 投縣 DF187 因西南氣流帶來之降雨引發高含砂水流, 集水區源頭並無明顯崩塌, 推測土砂來源為河道冲刷所致, 而土砂流出後阻塞台 21 線道路排水箱涵, 致使土砂從信義鄉公所清潔隊堆積至台電信義服務所, 現況已初步將道路土砂清除, 維持道路通行。
- 災害規模: 堆積範圍長約 140 公尺, 平均寬度約 10 公尺, 面積約 1,400 平方公尺, 平均堆積深度約 0.3 公尺, 堆積土方量約 420 立方公尺。
- 災損統計: 道路淤埋長度約 140 公尺。
