# 114 年土砂災例最速報

1020 豪雨

新 北 市—汐止區長青里

114 年 1020 豪雨-新北汐止-001

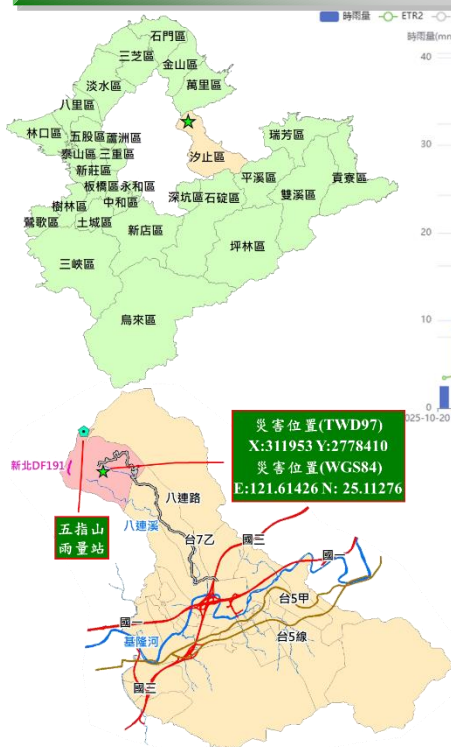
- ❖ 災害發生位置：長青路 210 巷
- ❖ 災害發生時間：10 月 22 日 04 時
- ❖ 災害類型：崩塌
- ❖ 災害發生之有效累積雨量：838.0mm

- ❖ 災情描述：長青路 210 巷因東北季風帶來之連日降雨，造成道路路基崩塌，崩塌原因推測為道路排水溢流後冲刷坡面所致，現況已放置砂包導流，避免裸露坡面持續冲刷之風險，而崩塌土砂堆積於道路後，持續受逕流冲刷，大量泥流沿道路而下，並流入下游民房。
- ❖ 災害規模：崩塌範圍長約 40 公尺，平均寬度約 20 公尺，面積約 800 平方公尺，平均崩塌深度約 1 公尺，崩塌土方量約 800 立方公尺。堆積範圍長約 40 公尺，最大寬度約 20 公尺，面積約 400 平方公尺，平均堆積深度約 2 公尺，堆積土方量約 800 立方公尺。
- ❖ 災損統計：道路損毀約 20 公尺、2 戶民房遭泥流流入。
