# 114 年土砂災例最速報

1020 豪雨

新 北 市—新店區日興里

## 114 年 1020 豪雨-新北新店-001

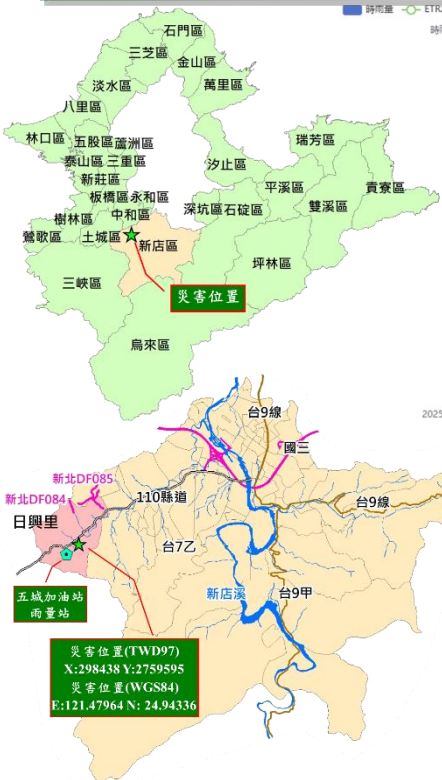
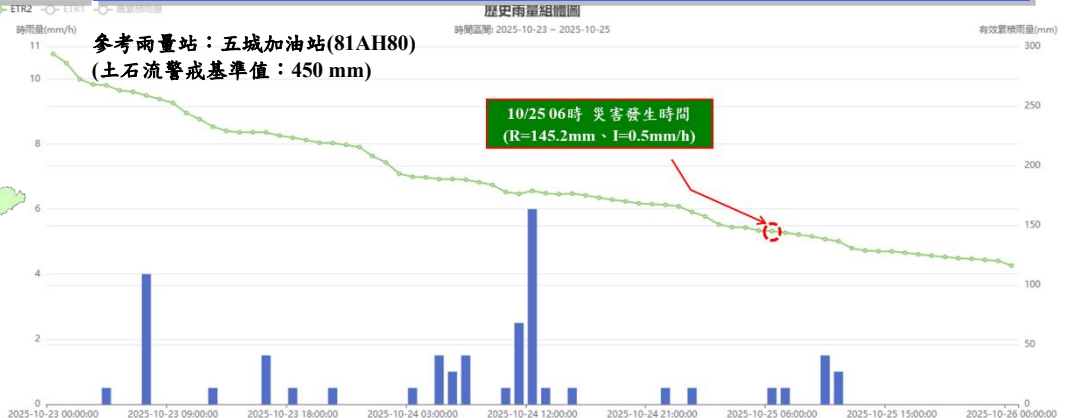
- 災害發生位置：錦秀、碧瑤社區
- 災害發生時間：10 月 25 日 06 時
- 災害類型：崩塌(山崩)
- 災害發生之有效累積雨量：145.2mm

- 災情描述：錦秀、碧瑤社區因東北季風帶來之連日降雨，造成擋土牆倒塌，崩塌原因推測為土體水壓力上升所致，擋土牆倒塌後上、下層銜接面斷裂，並斜靠於錦秀社區 3 棟民房，碧瑤社區之民房因地基坍方，房屋下方已鏤空，錦秀路 11 巷 76 號房屋地基則有裂隙產生。
- 災害規模：崩塌範圍長約 10 公尺，平均寬度約 50 公尺，面積約 500 平方公尺，平均崩塌深度約 10 公尺，崩塌土方量約 5,000 立方公尺。堆積範圍長約 10 公尺，平均寬度約 50 公尺，面積約 500 平方公尺，平均堆積深度約 10 公尺，堆積土方量約 5,000 立方公尺。
- 災害統計：錦秀社區 3 棟 15 戶民房遭擋土牆撞擊、碧瑤社區 4 棟 4 戶民房遭破壞。
