114 年土砂災例最速報

0728 豪雨

高雄市一六龜區新發里

114 年 0728 豪雨-高雄六龜-002

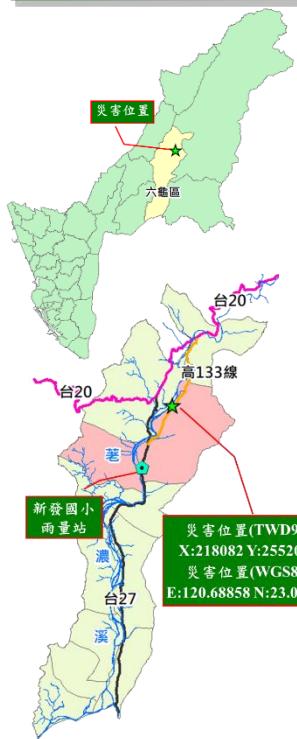
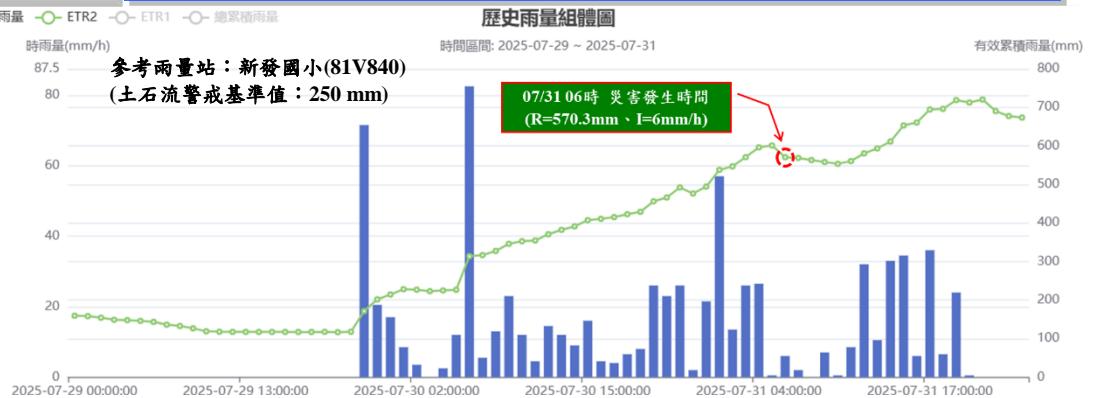
- ◆ 災害發生位置: 聖母廟心明宮(高市 DF112)
- ◆ 災害發生時間: 07 月 31 日 06 時
- ◆ 災害類型: 土石流、洪水
- ◆ 災害發生之有效累積雨量: 570.3mm

◆ 灾損描述與統計:
✓ **災情描述:** 聖母廟心明宮(高市 DF112)因西南氣流帶來之連日降雨，使高市 DF112 集水區有大量土砂流出，並堆積於路面及民房庭院，集水區無明顯崩塌，推測土砂來源為河道沖刷所致，由於巷道設計 L 型側溝，逕流可沿側溝排放，惟近高 133 線之路段，土砂堆積於兩側，阻塞既有排水溝，致使洪水漫流於路面。
✓ **災害規模:** 堆積範圍長約 290 公尺，平均寬度約 5 公尺，面積約 1,450 平方公尺，平均堆積深度約 0.5 公尺，堆積土方量約 725 立方公尺。
✓ **災損統計:** 4 棟民房有土砂流入、道路淤埋長度約 290 公尺。
