114 年土砂災例最速報

0728 豪雨

高雄市一六龜區中興里

114 年 0728 豪雨-高雄六龜-003

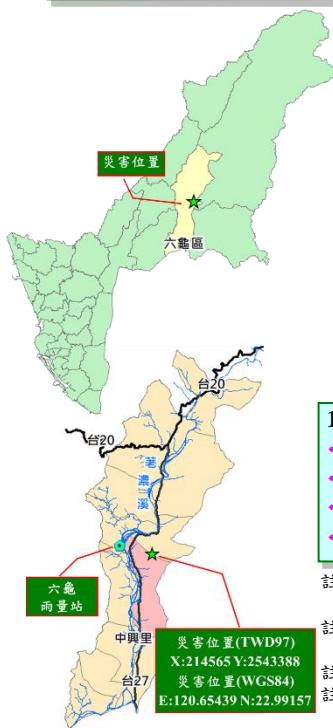
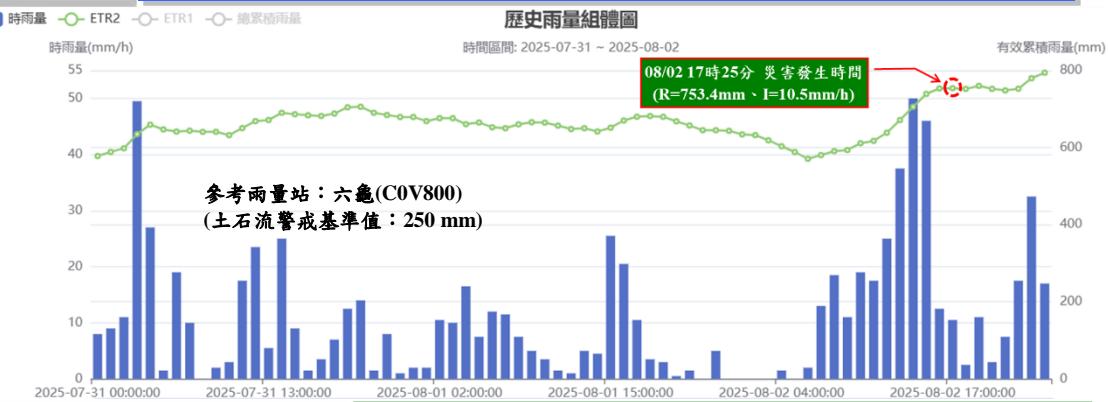
- 災害發生位置: 靈象山入口
- 災害發生時間: 08 月 02 日 17 時 25 分
- 災害類型: 崩塌(山崩)、土石流
- 災害發生之有效累積雨量: 753.4mm

- ✓ 灾情描述: 靈象山入口因西南氣流帶來之連日降雨, 使道路上邊坡有崩塌發生, 且土砂堆積於道路, 此外逕流亦造成多處路基淘空, 崩塌土砂除堆積於坡趾外, 亦受洪水運移至下游農地(香蕉園)堆積。
- ✓ 灾害規模: 崩塌範圍長約 50 公尺, 平均寬度約 15 公尺, 面積約 750 平方公尺, 平均崩塌深度約 2.5 公尺, 崩塌土方量約 1,875 立方公尺。1 號堆積範圍長約 20 公尺, 最大寬度約 25 公尺, 面積約 250 平方公尺, 平均堆積深度約 1.5 公尺, 堆積土方量約 375 立方公尺; 2 號堆積範圍長約 30 公尺, 平均寬度約 50 公尺, 面積約 1,500 平方公尺, 平均堆積深度約 1 公尺, 堆積土方量約 1,500 立方公尺。
- ✓ 灾損統計: 農地淤埋面積約 1,500 平方公尺、道路淤埋長度約 50 公尺、3 處路基淘空。
