114 年土砂災例最速報

0728 豪雨

臺南市—南化區東和里

114 年 0728 豪雨-臺南南化-001

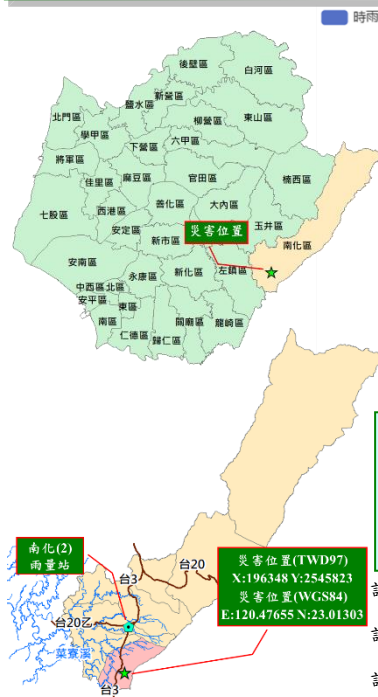
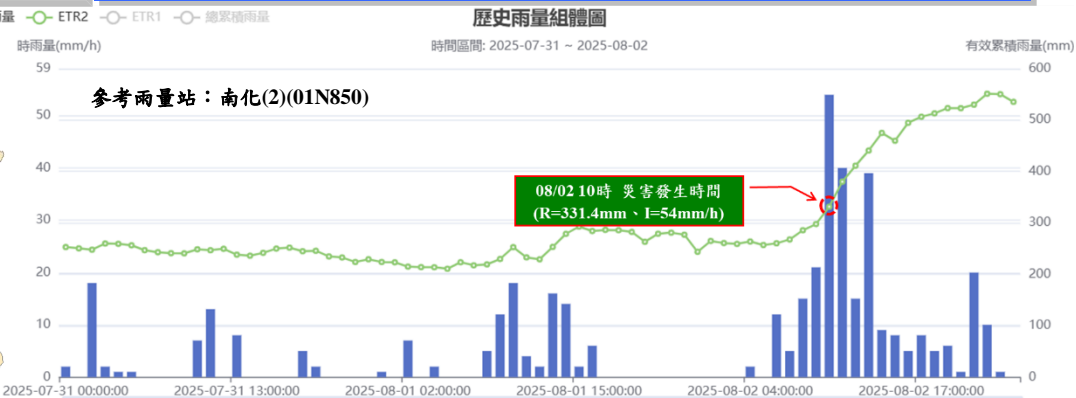
- 災害發生位置：東和里 54 號民房
- 災害發生時間：08 月 02 日 10 時
- 災害類型：崩塌(山崩)
- 災害發生之有效累積雨量：331.4mm

✓災害描述：東和里 54 號民房因西南氣流帶來之連日降雨，造成民房上方邊坡發生崩塌，崩塌土砂堆積於坡趾之道路、民房及野溪，由於大量土砂下移擠壓，造成道路路基、民房與擋土牆結構遭到破壞，而民房旁野溪亦有土砂淤積情形。

✓災害規模：崩塌範圍長約 100 公尺，平均寬度約 50 公尺，面積約 5,000 平方公尺，平均崩塌深度約 2 公尺，崩塌土方量約 10,000 立方公尺。堆積範圍長約 80 公尺，平均寬度約 50 公尺，面積約 4,000 平方公尺，平均堆積深度約 2.5 公尺，堆積土方量約 10,000 立方公尺。

✓災損統計：道路損毀長度約 100 公尺，1 棟民房損毀。
