## 114 年土砂災例最速報

0728 豪雨

## 臺南 市一柳營區旭山里

114 年 0728 豪雨-臺南柳營-001

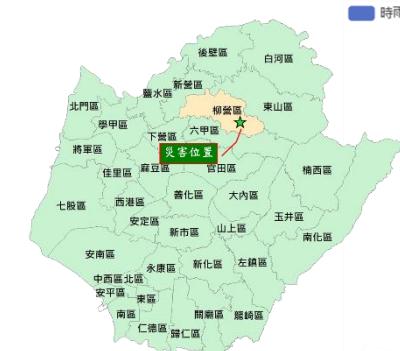
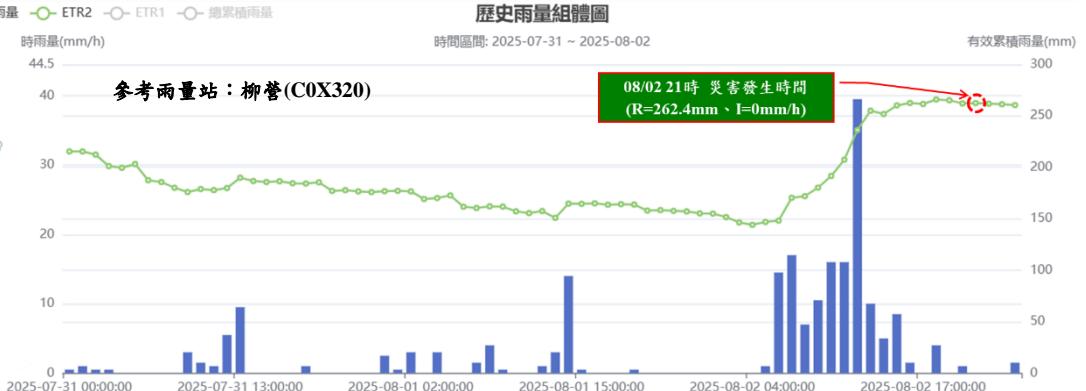
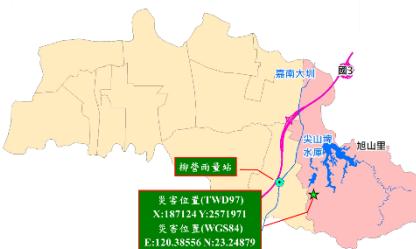
- 災害發生位置: 旭山里麻埔 21 號
- 災害發生時間: 08 月 02 日 21 時
- 災害類型: 崩塌(山崩)
- 災害發生之有效累積雨量: 262.4mm

✓ 灾情描述: 旭山里麻埔 21 號因西南氣流帶來之連日降雨, 造成民房下邊坡發生崩塌, 崩塌土砂堆積於坡趾, 現況已打設臨時擋土設施防止崩塌地持續擴大, 並於臨時擋土設施後方填入土石, 維持建物地基。

✓ 灾害規模: 崩塌範圍長約 10 公尺, 平均寬度約 30 公尺, 面積約 300 平方公尺, 平均崩塌深度約 10 公尺, 崩塌土方量約 3,000 立方公尺。堆積範圍長約 30 公尺, 平均寬度約 20 公尺, 面積約 600 平方公尺, 平均堆積深度約 5 公尺, 堆積土方量約 3,000 立方公尺。

✓ 灾損統計: 1 棟建物損毀。
