## 114 年土砂災例最速報

0728 豪雨

高雄市一六龜區中興里

## 114 年 0728 豪雨-高雄六龜-004

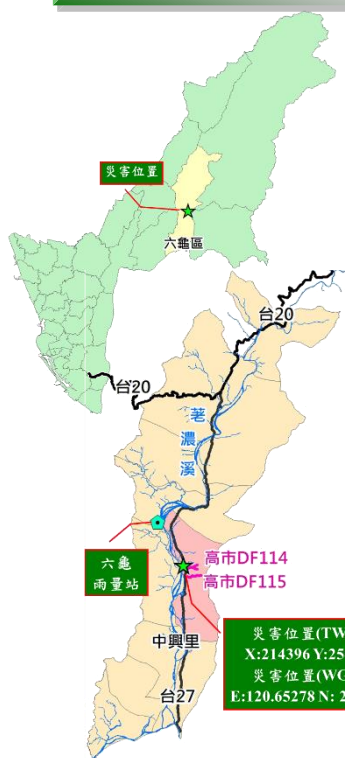
✓災情描述：扇平山莊(高市 DF114)因西南氣流帶來之連日降雨，造成源頭有新生崩塌產生，由於扇平林道上游於凱米颱風淤積土砂尚未完成疏導工作，致使通洪斷面不足，土砂溢流後向扇平林道下游淤積至台 27 線，並造成多棟建築遭土砂淤埋。

✓災害規模：新生崩塌範圍長約 60 公尺，平均寬度約 50 公尺，面積約 3,000 平方公尺，平均崩塌深度約 2 公尺，崩塌土方量約 6,000 立方公尺。堆積範圍長約 250 公尺，最大寬度約 300 公尺，面積約 37,500 平方公尺，平均堆積深度約 1 公尺，堆積土方量約 37,500 立方公尺。

✓災損統計：6 棟建物及約 60 公尺道路遭土砂淤埋。

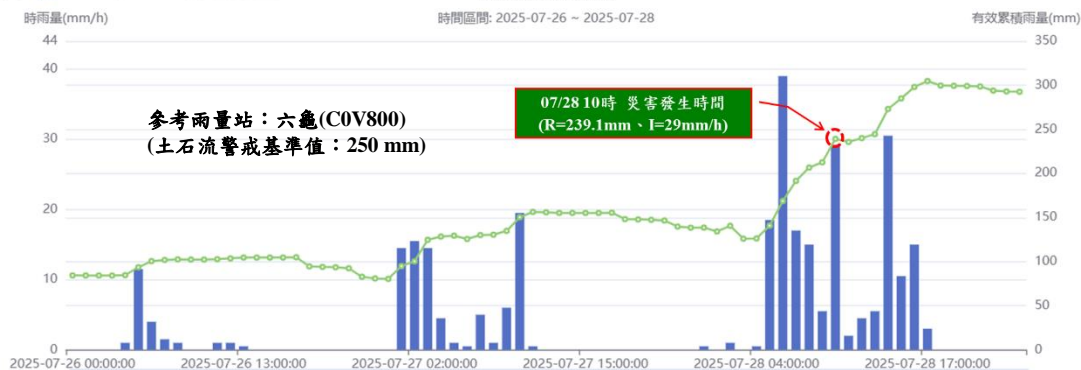
歷史雨量組體圖

時間區間: 2025-07-26 ~ 2025-07-28

有效累積雨量(mm)

參考雨量站：六龜(C0V800)  
(土石流警戒基準值：250 mm)07/28 10時 災害發生時間  
(R=239.1mm、I=29mm/h)
