## 114 年土砂災例最速報

0728 豪雨

高雄市一六龜區中興里

## 114 年 0728 豪雨-高雄六龜-005

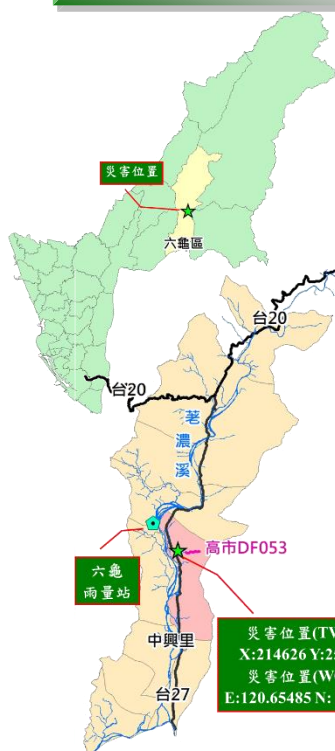
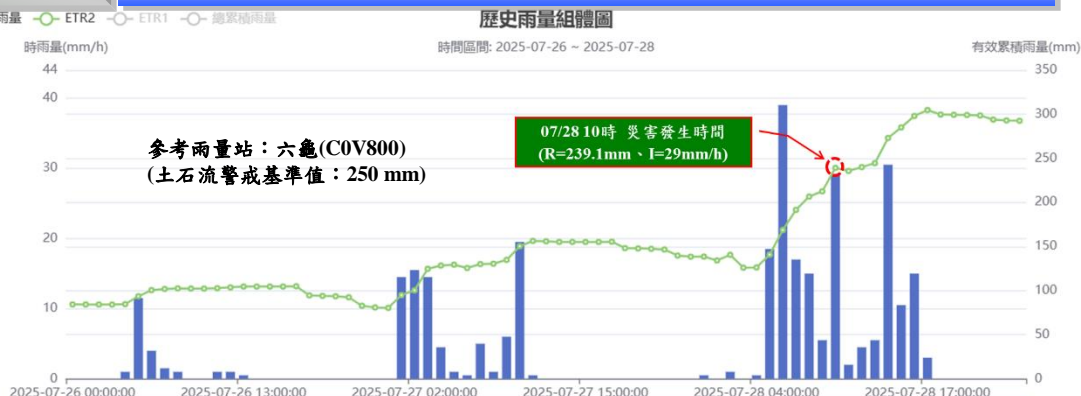
- 災害發生位置: 般若精舍(高市 DF053)
- 災害發生時間: 07 月 28 日 10 時
- 災害類型: 土石流
- 災害發生之有效累積雨量: 239.1mm

- 災害描述: 般若精舍(高市 DF053)因西南氣流帶來之連日降雨引發土石流, 由於舊崩塌地無明顯擴大, 推測土砂來源為裸露邊坡及河道土砂受逕流冲刷而流出, 土石流溢流後堆積於下游, 並淤埋多棟建物、農地及道路, 並造成部分道路側溝損毀。
- 災害規模: 堆積範圍長約 600 公尺, 平均寬度約 250 公尺, 面積約 150,000 平方公尺, 平均堆積深度約 2 公尺, 堆積土方量約 300,000 立方公尺。
- 災害統計: 12 棟建物遭土砂淤埋、道路淤埋長度約 600 公尺、農地淤埋約 25,000 平方公尺。
