114 年土砂災例最速報

0728 豪雨

高雄市一六龜區中興里

114 年 0728 豪雨-高市六龜-006

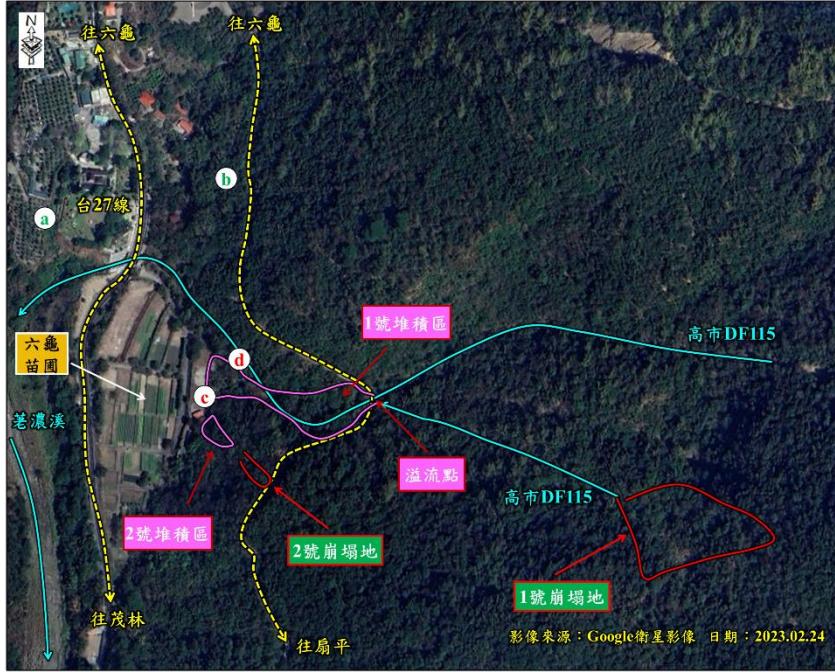
- ✓ 災情描述: 六龜苗圃(高市 DF115)因西南氣流帶來之連日降雨，造成源頭(1 號崩塌地)及苗圃工寮之上邊坡(1 號崩塌地)有新生崩塌。由於高市 DF115 下游(即苗圃後方)，其河道並無明顯土砂淤積，推測 1 號崩塌地之土砂堆積於扇平林道至苗圃間，而 2 號崩塌地土砂則堆置於工寮後方，部分流入工寮內。

- ✓ 災損統計: 道路淤埋長度約 100 公尺、1 棟工寮受損。

災害規模					
區位	長(公尺)	寬(公尺)	面積(平方公尺)	平均深度(公尺)	體積(立方公尺)
1號崩塌地	200	100(最大)	10,000	2	20,000
1號堆積區	200	100(平均)	20,000	1	20,000
2號崩塌地	50	20(平均)	1,000	1	1,000
2號堆積區	40	20(最大)	400	2.5	1,000

總崩塌土方量約 21,000 立方公尺、總堆積土方量約 21,000 立方公尺
