114 年土砂災害例最速報

0728 豪雨

高雄市一六龜區大津里

114 年 0728 豪雨-高雄六龜-007

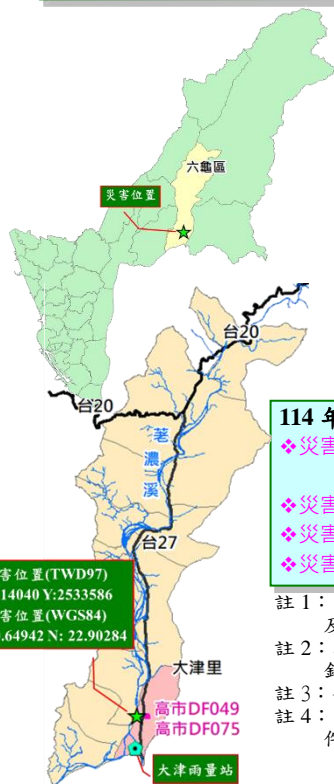
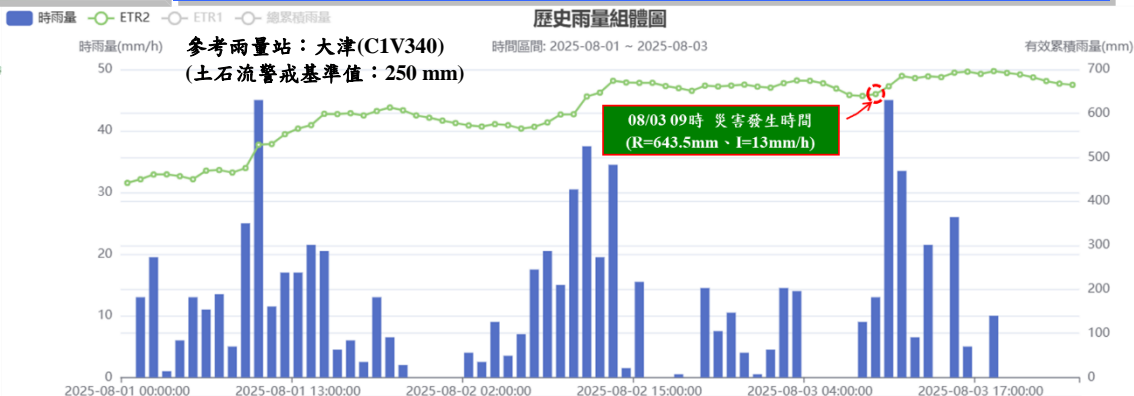
- ✓災情描述：津鳳宮(高市 DF075)、高市 DF049 因西南氣流帶來之連日降雨，造成溪流左岸(1 號崩塌地)及源頭(2、3 號崩塌地)有新生崩塌，高市 DF075 產生之土砂崩落後阻塞河道，並持續向下方堆積於民房後方，高市 DF049 之土砂流出後阻塞過路箱涵後堆積於台 27 線旁之道路排水路上。
- ✓災損統計：1 棟民房遭土石流入。

災害規模					
區位	長(公尺)	平均寬(公尺)	面積(平方公尺)	平均深度(公尺)	體積(立方公尺)
1號崩塌地	300	20	6,000	2	12,000
1號堆積區	100	60	6,000	2	12,000
2號崩塌地	80	80	6,400	2	12,800
2號堆積區	100	80	8,000	1.6	12,800
3號崩塌地	50	20	1,000	2	2,000

總崩塌土方量約26,800立方公尺、總堆積土方量約24,800立方公尺
