114年土砂災例最速報

1020豪雨

新北市一三峽區二鬱里

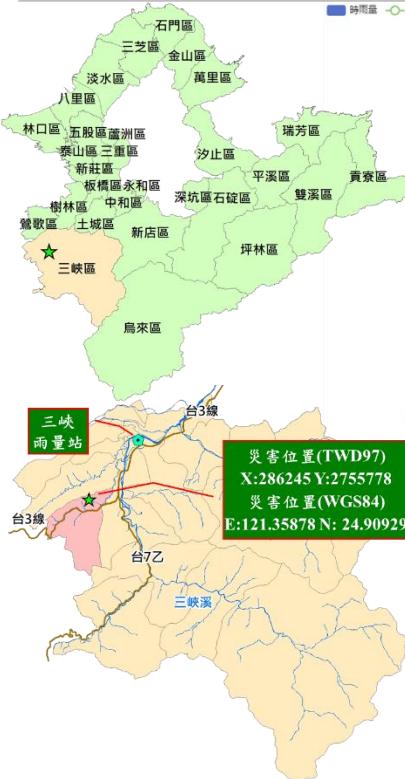
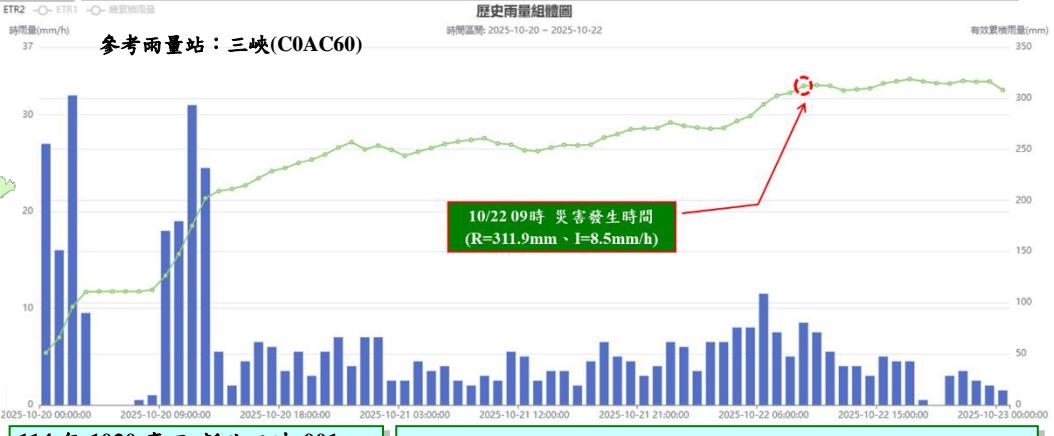
- ✓ **災情描述：**二鬱路 110 巷因東北季風帶來之連日降雨，大量逕流入滲邊坡，造成漿砌擋土牆上方苗圃崩塌，土砂堆積於坡趾，並受建物牆身阻擋而未流入民房，漿砌擋土牆未有損毀，另現況已施打臨時鋼軌樁，防止路基持續流失。
- ✓ **災害規模：**崩塌範圍長約 1 公尺，平均寬度約 25 公尺，面積約 25 平方公尺，平均崩塌深度約 1 公尺，崩塌土方量約 25 立方公尺。堆積範圍長約 2 公尺，平均寬度約 25 公尺，面積約 50 平方公尺，平均堆積深度約 0.5 公尺，堆積土方量約 25 立方公尺。
- ✓ **災損統計：**道路損毀約 25 公尺。
