114 年土砂災例最速報

1020 豪雨

新 北 市—汐止區長青里

114 年 1020 豪雨-新北汐止-001

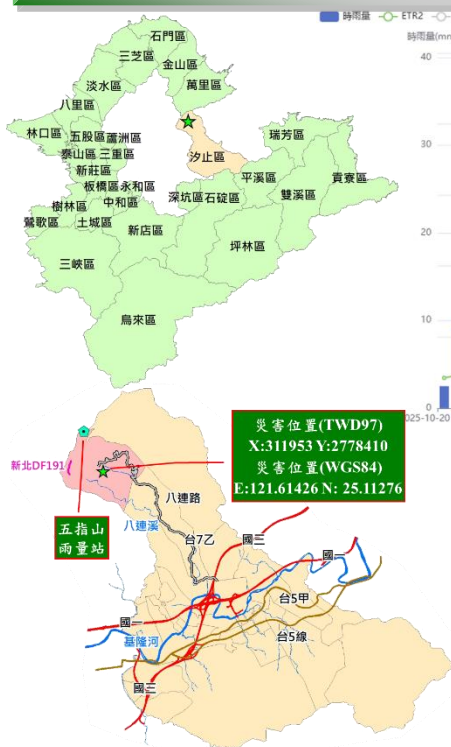
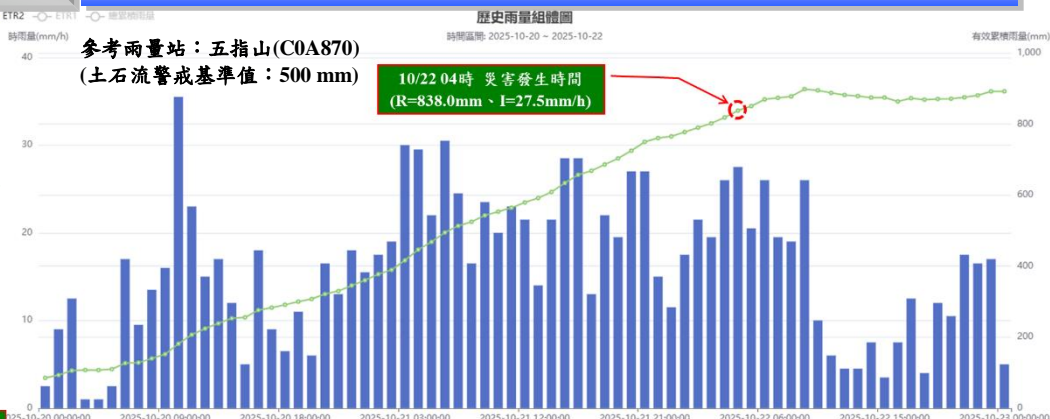
- ❖災害發生位置：長青路 210 巷
- ❖災害發生時間：10 月 22 日 04 時
- ❖災害類型：崩塌(山崩)
- ❖災害發生之有效累積雨量：838.0mm

- ✔**災情描述：**長青路 210 巷因東北季風帶來之連日降雨，造成道路路基崩塌。崩塌原因推測為道路排水溢流後沖刷坡面所致，現況已放置砂包導流，避免裸露坡面持續沖刷之風險，而崩塌土砂堆積於道路後，持續受逕流沖刷，大量泥流沿道路而下，並流入下游民房。
- ✔**災害規模：**崩塌範圍長約 40 公尺，平均寬度約 20 公尺，面積約 800 平方公尺，平均崩塌深度約 1 公尺，崩塌土方量約 800 立方公尺。堆積範圍長約 40 公尺，最大寬度約 20 公尺，面積約 400 平方公尺，平均堆積深度約 2 公尺，堆積土方量約 800 立方公尺。

- ✓災損統計：道路損毀約 20 公尺、2 戶民房遭泥流流入。
