114 年土砂災例最速報

1020 豪雨

新北市一新店區日興里

114 年 1020 豪雨-新北新店-001

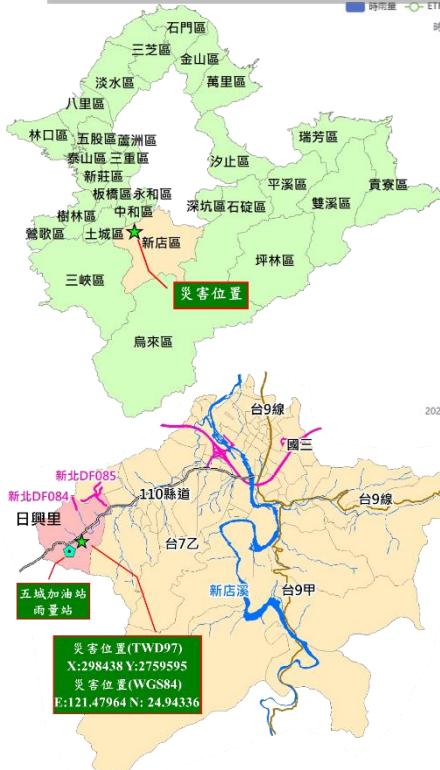
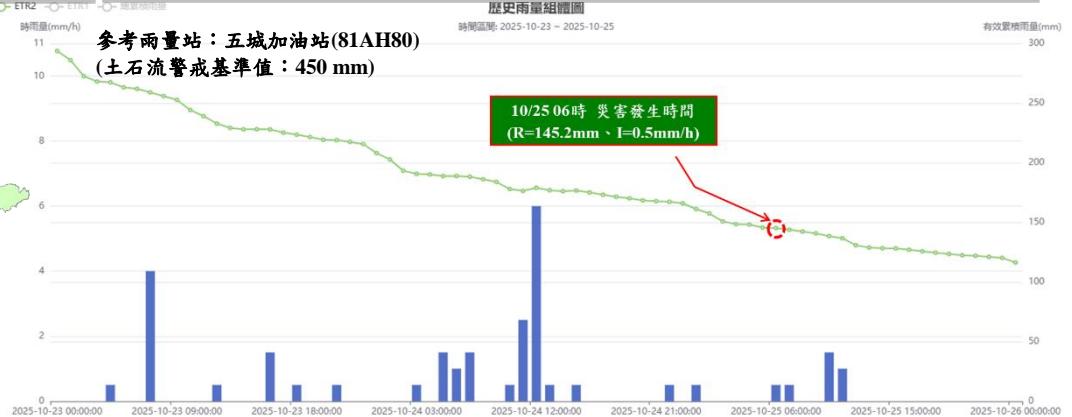
✓ 災情描述：錦秀、碧瑤社區因東北季風帶來之連日降雨，造成擋土牆倒塌、崩塌原因推測為土體水壓力上升所致，擋土牆倒塌後上、下層銜接面斷裂，並斜靠於錦秀社區 3 棟民房，碧瑤社區之民房因地基坍方，房屋下方已鏤空，錦秀路 11 巷 76 號房屋地基則有裂隙產生。

✓ 災害規模：崩塌範圍長約 10 公尺，平均寬度約 50 公尺，面積約 500 平方公尺，平均崩塌深度約 10 公尺，崩塌土方量約 5,000 立方公尺。堆積範圍長約 10 公尺，平均寬度約 50 公尺，面積約 500 平方公尺，平均堆積深度約 10 公尺，堆積土方量約 5,000 立方公尺。

✓ 災損統計：錦秀社區 3 棟 15 戶民房遭擋土牆撞擊、碧瑤社區 4 棟 4 戶民房遭破壞。
