100 年 1001 豪雨災例復勘報告

100 年 1001 豪雨-宜蘭大同-007

復勘日期：110 年 07 月 12 日

一、災區復勘現況(1/2)

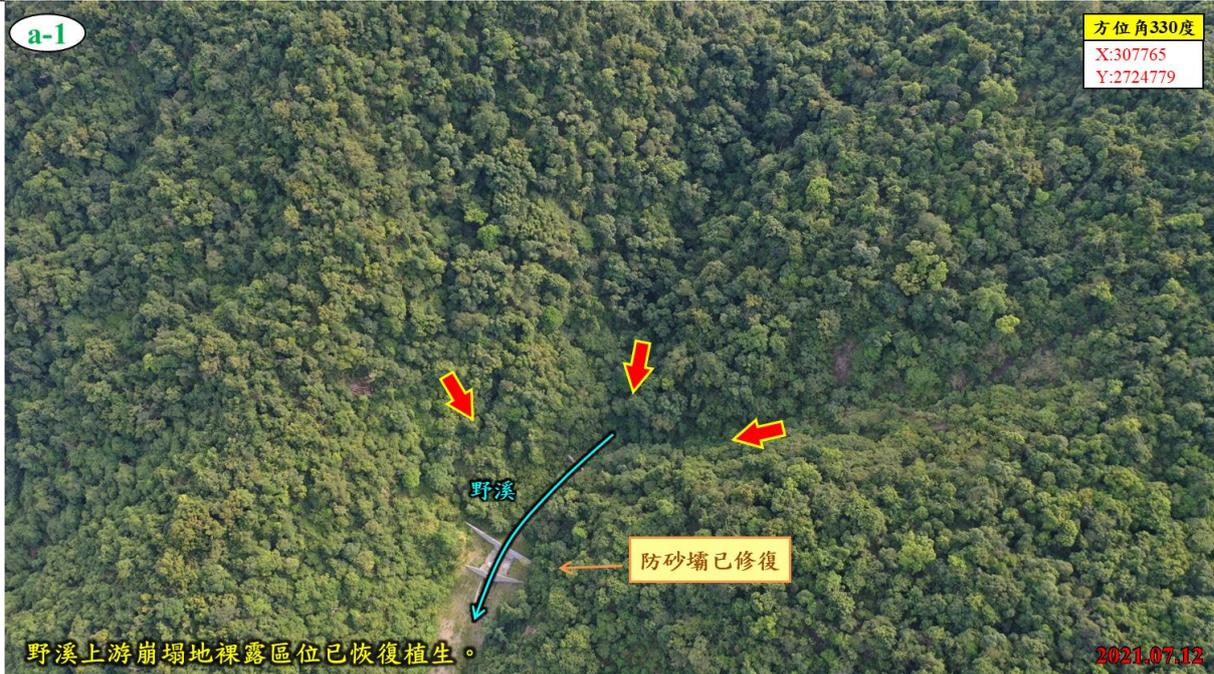
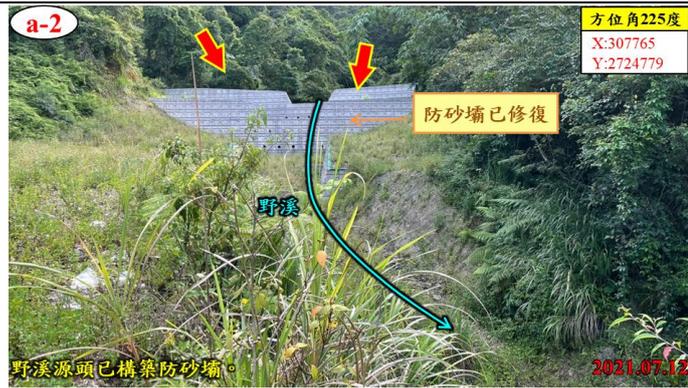
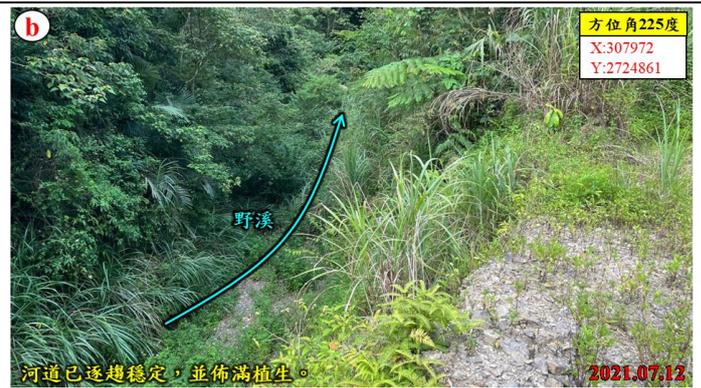
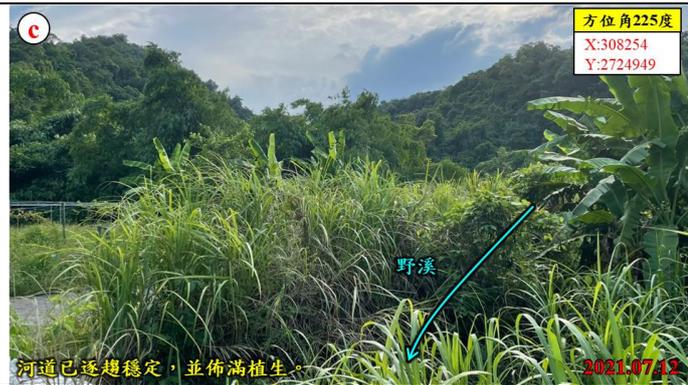
一、災區復勘現況(2/2)

災害案件編號	100 年 1001 豪雨-宜蘭大同-007	
災區行政區域	宜蘭縣大同鄉復興村	
災害類型	崩塌(山崩)	
災害發生時間	100 年 10 月 02 日 05 時	
復勘日期	110 年 07 月 12 日	
植被覆蓋情況	植生調查之覆蓋度與所占空間區分等級： <input type="checkbox"/> A(<5%) <input type="checkbox"/> B(5-25%) <input type="checkbox"/> C(26-50%) <input type="checkbox"/> D(51-75%) <input checked="" type="checkbox"/> E(76-100%)	
工程改善措施紀錄	權責機關	
	執行期間	
	工程內容概述與執行情況	
災害潛勢(環境變異說明)	野溪上游防砂壩之構築穩定河道，因此崩塌地已恢復植生，河道皆佈滿植生，堆積土砂及漂流木清除後，農地恢復耕作，而受損農舍則已拆除。
