101 年蘇拉颱風災例復勘報告

101 年蘇拉颱風-宜蘭南澳-001

復勘日期：102 年 5 月 21 日

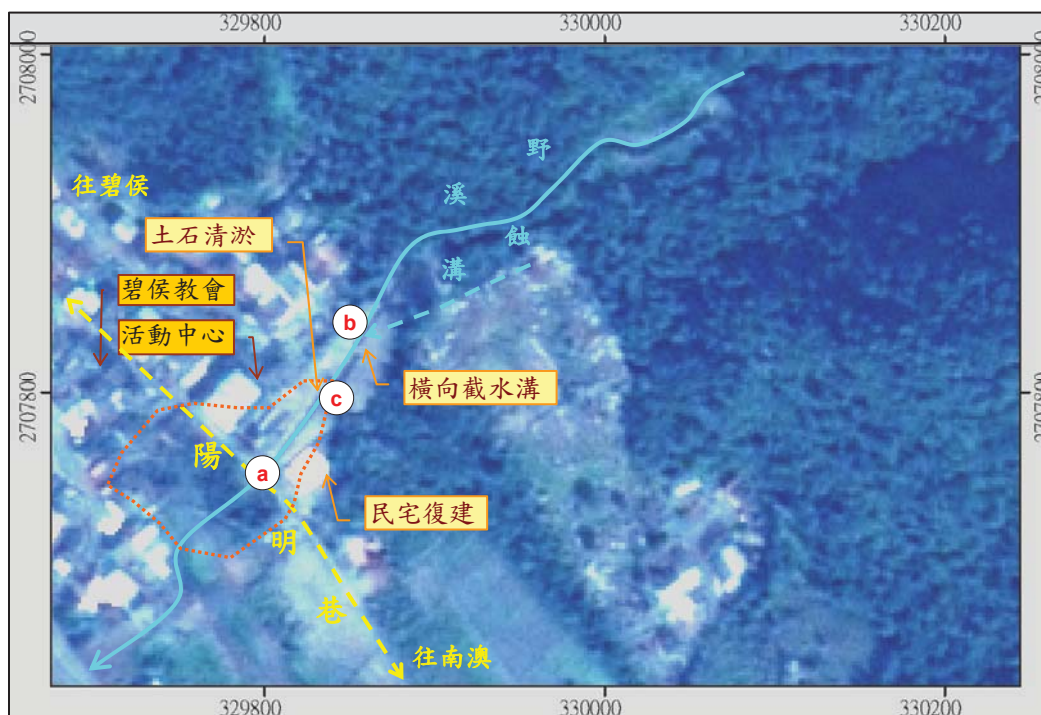
災害案件編號	101 年蘇拉颱風-宜蘭南澳-001	
災區行政區域	宜蘭縣南澳鄉碧侯村	
災害類型	土石流	
災害發生時間	101 年 8 月 2 日 2 時	
復勘日期	102 年 5 月 21 日	
植被覆蓋情況	植生調查之覆蓋度與所占空間區分等級： <input type="checkbox"/> A(<5%) <input type="checkbox"/> B(5-25%) <input type="checkbox"/> C(26-50%) <input checked="" type="checkbox"/> D(51-75%) <input type="checkbox"/> E(76-100%)	
工程改善措施紀錄	權責機關	宜蘭縣政府
	執行期間	101 年 8 月至 101 年 12 月
	工程內容與執行情況	宜蘭縣政府南澳鄉公所執行「南澳鄉 101 年度道路、水利及土石流災害緊急搶修開口契約工程」，於災後完成碧侯活動中心旁野溪溪床土砂清淤，回填被淘空的護岸被填土，設置橫向截水溝引導蝕溝匯入野溪河道，工程已施作完畢。
災害潛勢 (環境變異說明)	配合野溪側向蝕溝所施作的橫向截水溝，採用拋放土石的工法施作土丘，應屬臨時性改善措施，遇颱風豪雨仍有可能因蝕溝淘刷，造成護岸背填土流失，夾砂水流造成下游民宅、道路受災。因下游緊鄰道路民宅，建議設置重機械待命緊急清除，或加強宣導雨量及土石流警戒資訊。
