# 102 年菲特颱風復勘報告

102 年菲特颱風-尖石錦屏-001

復勘日期：109 年 10 月 18 日

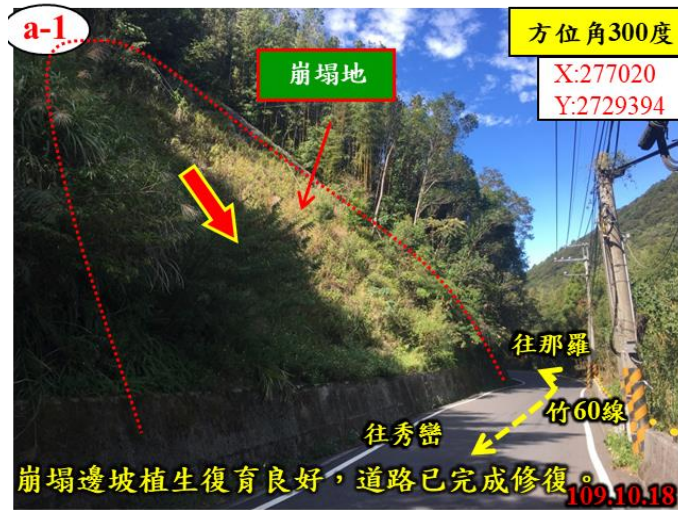
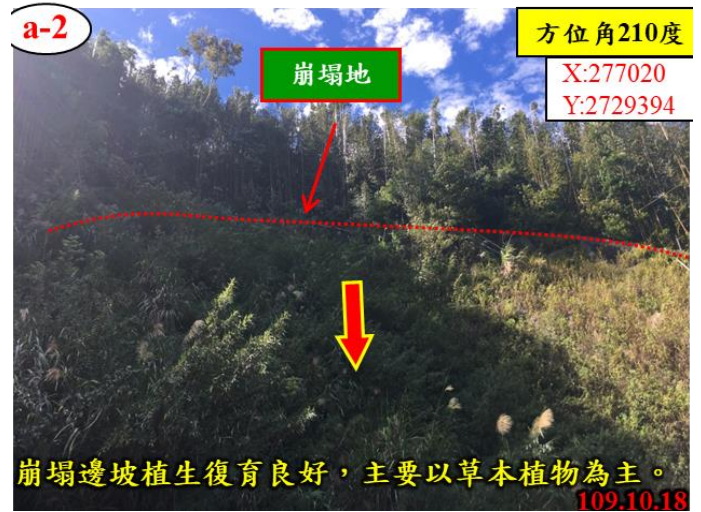
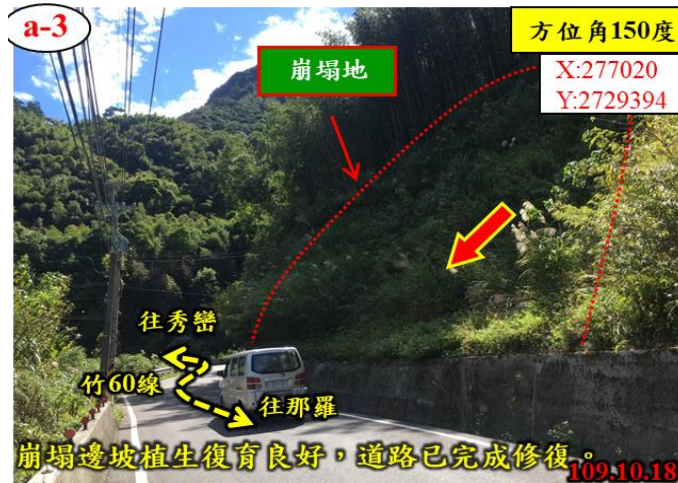
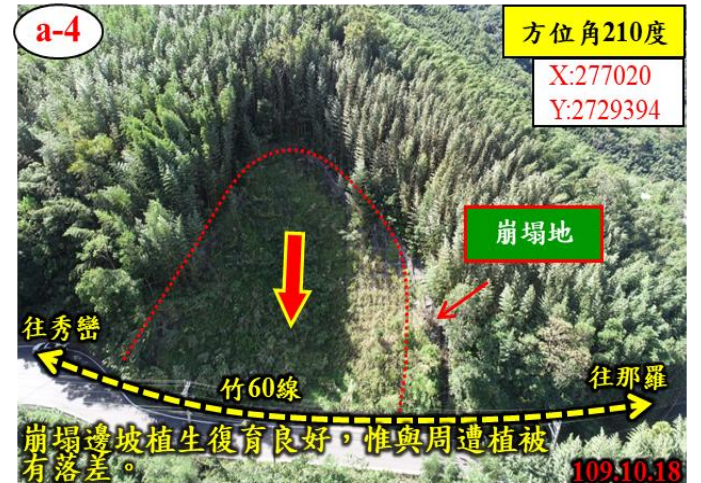
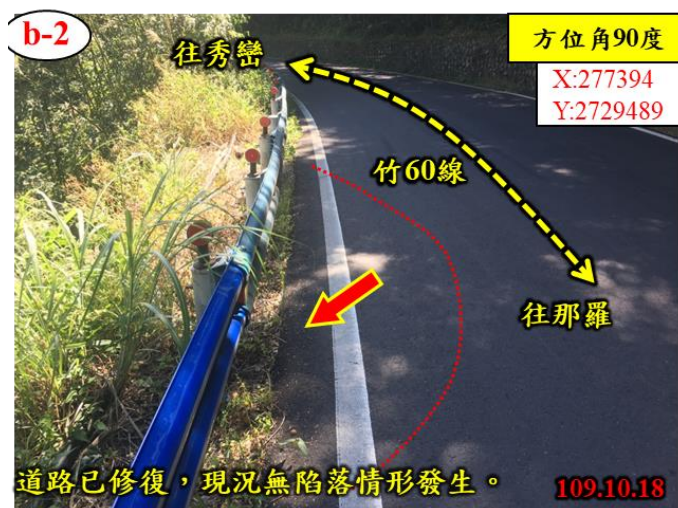
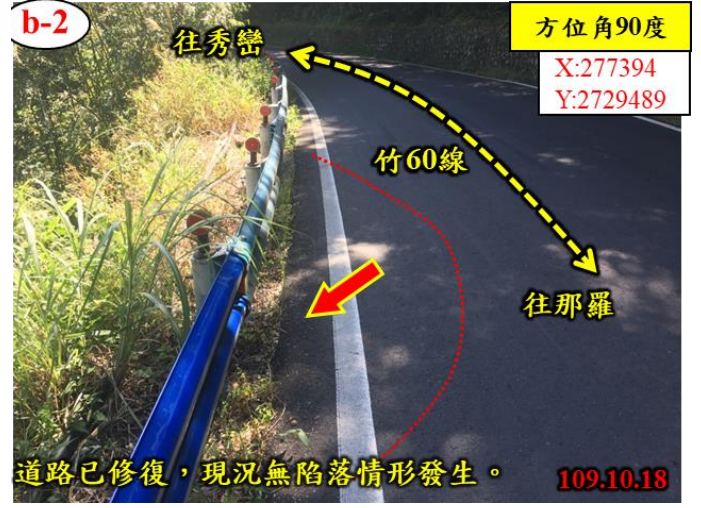
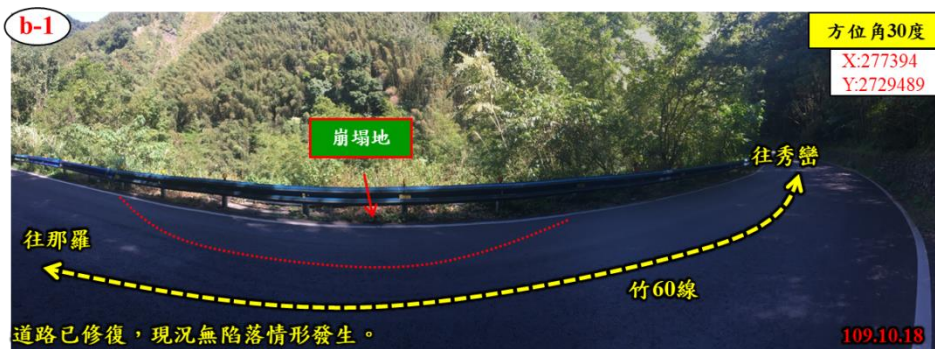
## 一、災區復勘現況(2/2)

災害案件編號	102 年菲特颱風-尖石錦屏-001	
災區行政區域	新竹縣尖石鄉錦屏村	
災害類型	崩塌(山崩)	
災害發生時間	102 年 10 月 6 日 15 時 00 分	
復勘日期	109 年 10 月 18 日	
植被覆蓋情況	植生調查之覆蓋度與所占空間區分等級： <input type="checkbox"/> A(<5%) <input type="checkbox"/> B(5-25%) <input type="checkbox"/> C(26-50%) <input type="checkbox"/> D(51-75%) <input checked="" type="checkbox"/> E(76-100%)	
工程改善措施紀錄	權責機關	新竹縣政府
	執行期間	
	工程內容 概述與執行情況	道路土砂清除及路基修復。
災害潛勢 (環境變異說明)	受菲特颱風影響，尖石鄉錦屏村玉峰聯絡道路發生崩塌災害，造成錦屏道路雙向交通中斷；另 12.5K 處道路下邊坡崩塌，造成路面坑洞，單向道路損壞交通中斷。道路現況已修復完畢，且植生恢復良好。
