# 102 年蘇力颱風災例復勘報告

102 年蘇力颱風-苗栗大湖-001

復勘日期：103 年 5 月 19 日

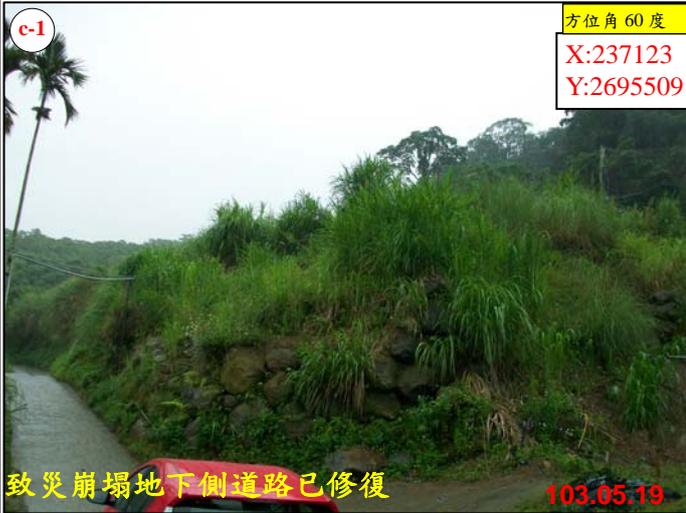
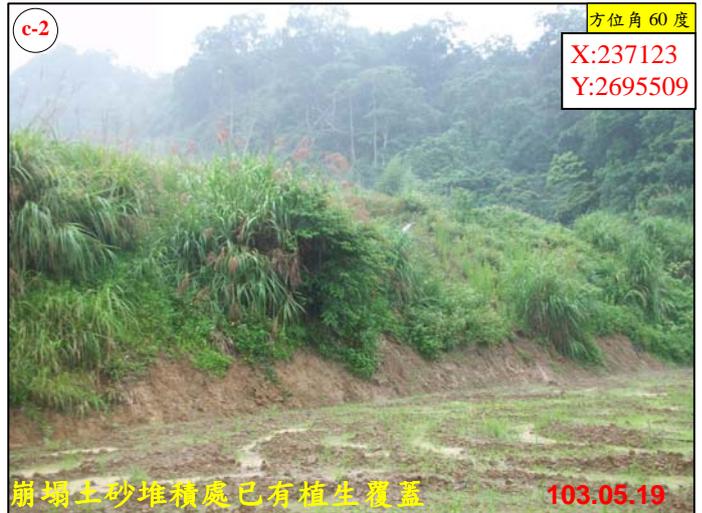
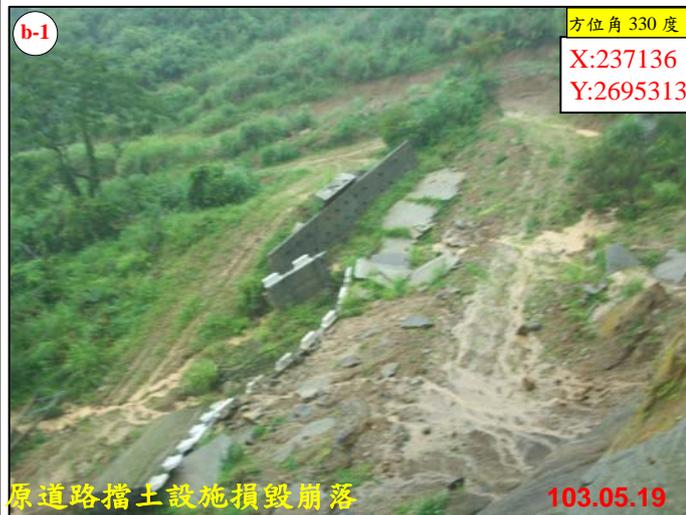
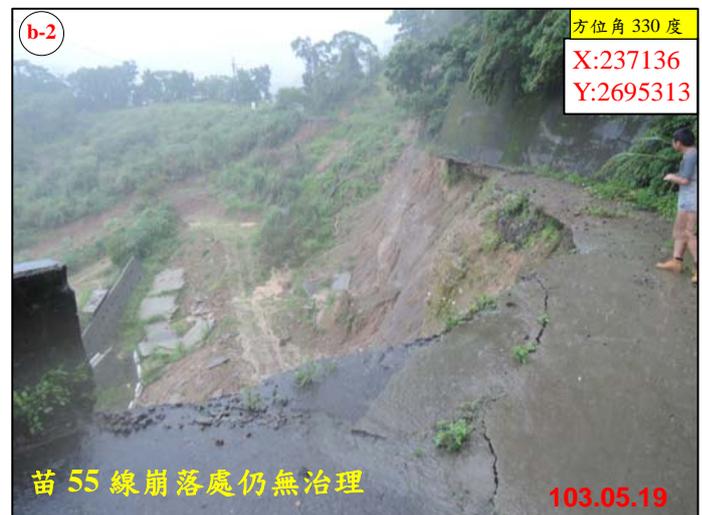
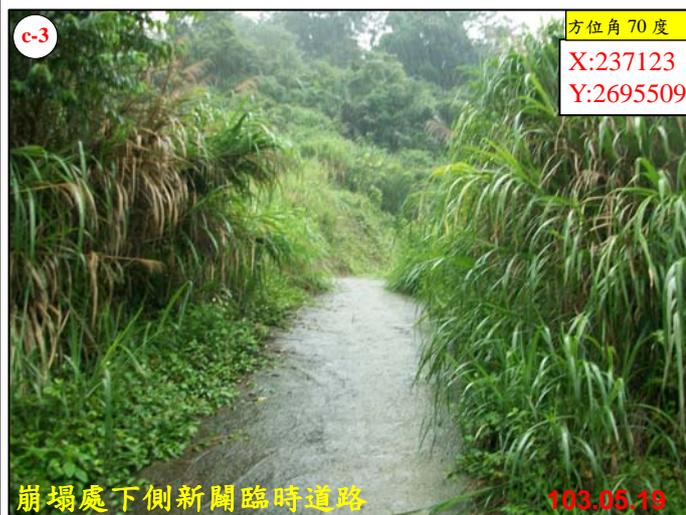
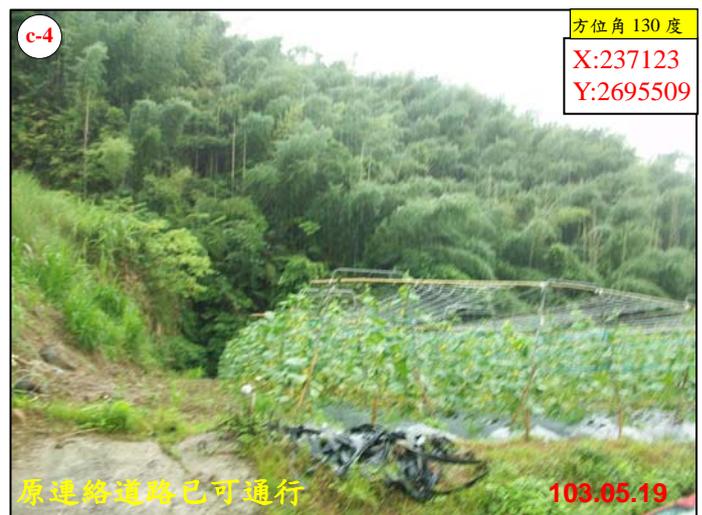
## 一、災區復勘現況(2/3)

災害案件編號	102 年蘇力颱風-苗栗大湖-001	
災區行政區域	苗栗縣大湖鄉武榮村	
災害類型	崩塌(地滑)	
災害發生時間	102 年 7 月 14 日 01 時 00 分	
復勘日期	103 年 5 月 19 日	
植被覆蓋情況	植生調查之覆蓋度與所占空間區分等級： <input type="checkbox"/> A(<5%) <input type="checkbox"/> B(5-25%) <input checked="" type="checkbox"/> C(26-50%) <input type="checkbox"/> D(51-75%) <input type="checkbox"/> E(76-100%)	
工程改善措施紀錄	權責機關	苗栗縣政府
	執行期間	崩塌地下側聯絡道路已修復(103.01)。
	工程內容概述與執行情況	崩塌地下側聯絡道路已修復，苗 55 線崩落處尚未施作工程。
災害潛勢(環境變異說明)	原有崩塌坡面仍裸露，目視未有再擴大情形，惟受豪雨沖蝕仍有崩塌潛勢。 <b>建議颱風或豪雨時加強宣導鄰近崩塌地之保全民宅人員疏散避難。</b>
