103 年哈吉貝颱風災例復勘報告

103 年哈吉貝颱風-臺東大武-001

復勘日期：107 年 10 月 24 日

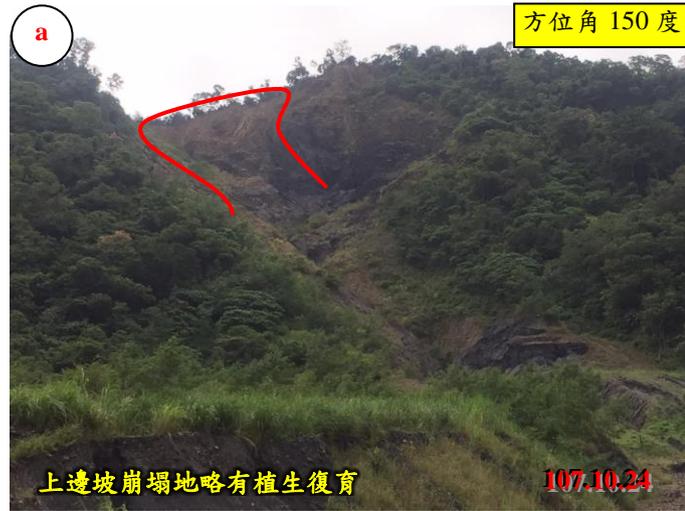
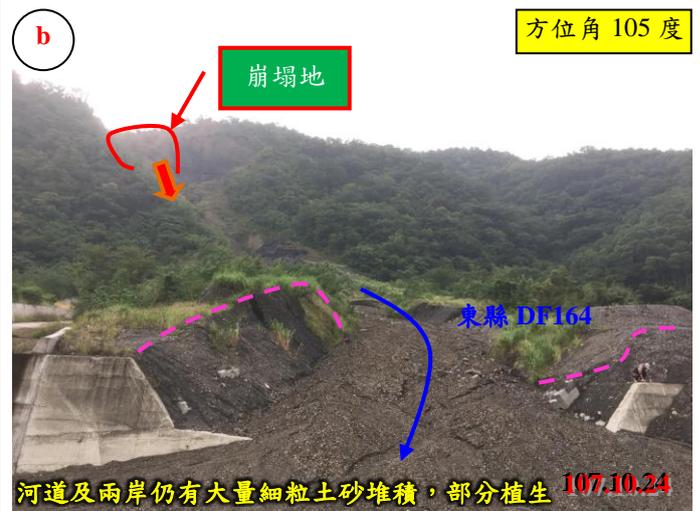
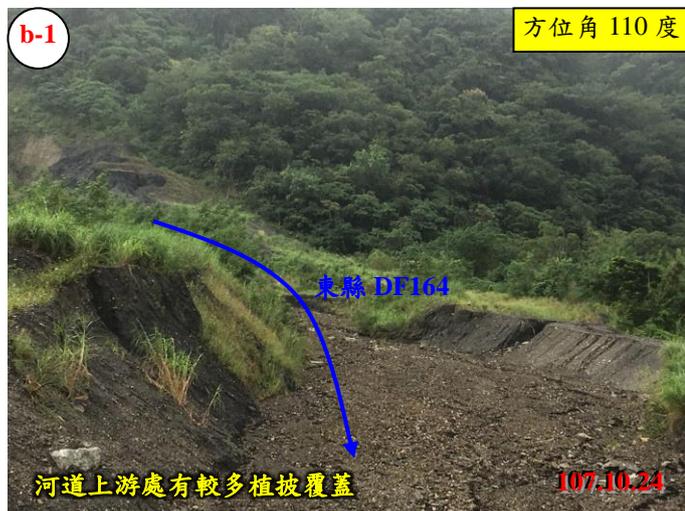
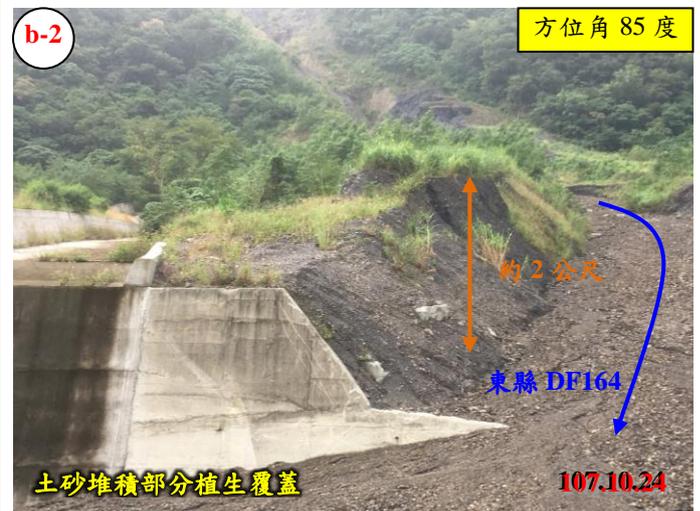
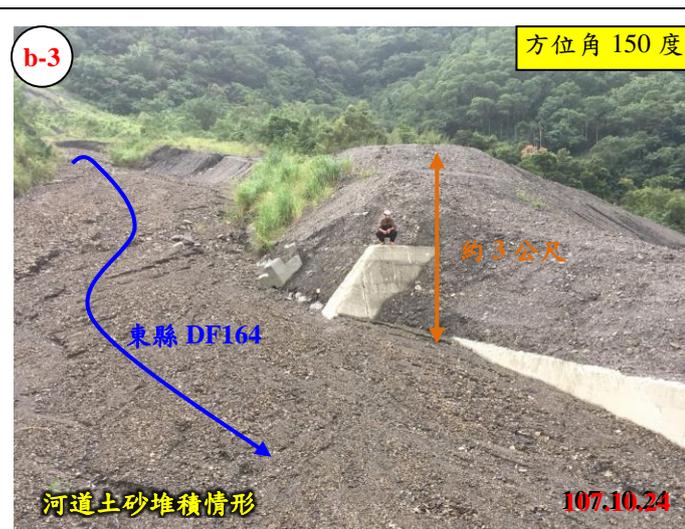
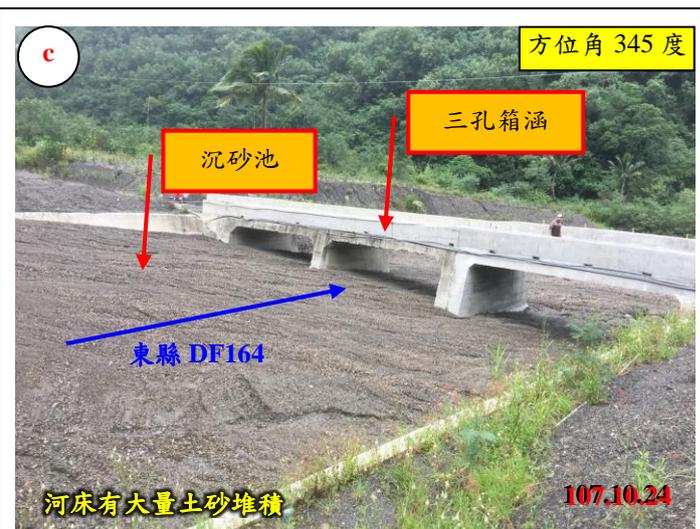
一、災區復勘現況(2/2)

災害案件編號	103 年哈吉貝颱風-臺東大武-001	
災區行政區域	臺東縣大武鄉大竹村	
災害類型	土石流	
災害發生時間	103 年 6 月 15 日 07 時 0 分	
復勘日期	107 年 10 月 24 日	
植被覆蓋情況	植生調查之覆蓋度與所占空間區分等級： <input type="checkbox"/> A(<5%) <input type="checkbox"/> B(5-25%) <input type="checkbox"/> C(26-50%) <input checked="" type="checkbox"/> D(51-75%) <input type="checkbox"/> E(76-100%)	
工程改善措施紀錄	權責機關	
	執行期間	
	工程內容概述與執行情況	
災害潛勢 (環境變異說明)	東縣 DF164 支流流域仍有大量土砂堆積，邊坡經常於降雨後發生大小規模不等之崩塌。建議颱風或豪雨前，請保全住戶先行避難。
