# 104 年蘇迪勒颱風災例復勘報告

104 年蘇迪勒颱風-台北文山-001

復勘日期：105 年 3 月 9 日

## 一、災區復勘現況(1/2)

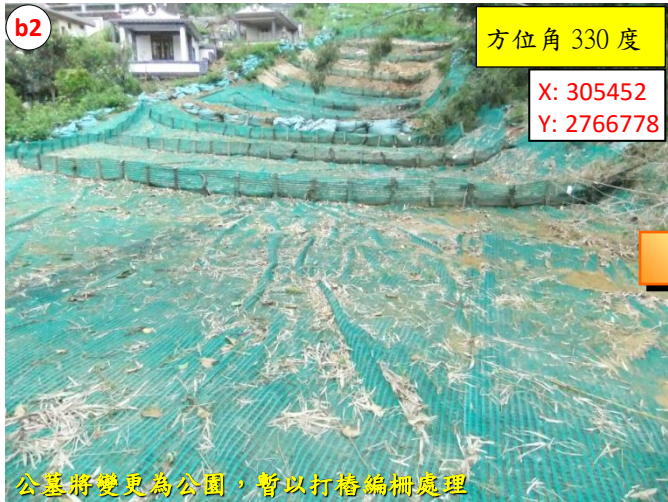
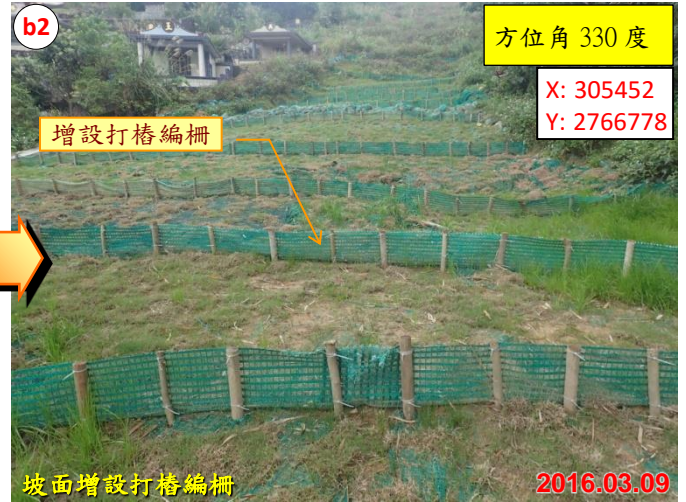
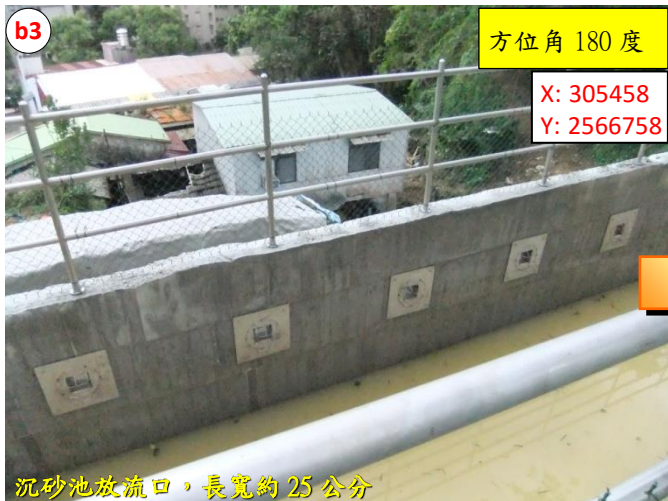
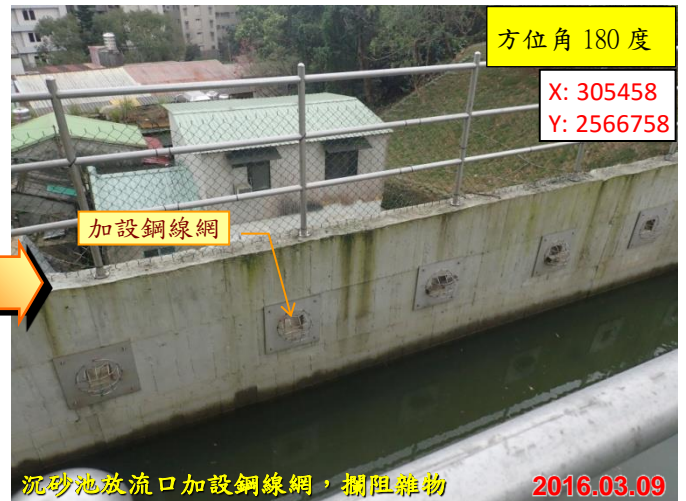
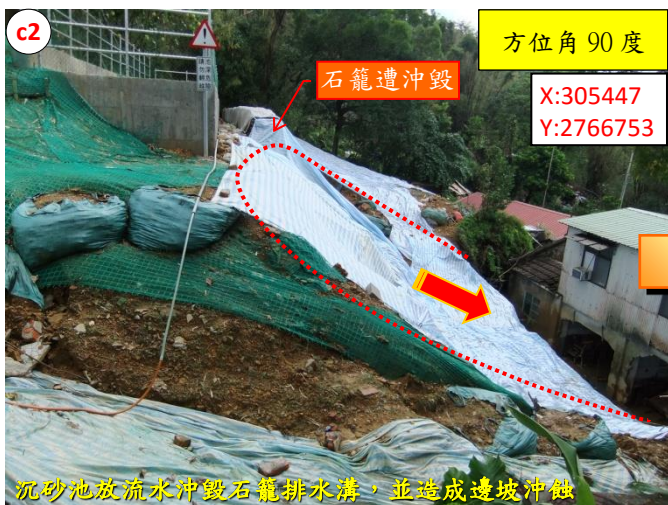
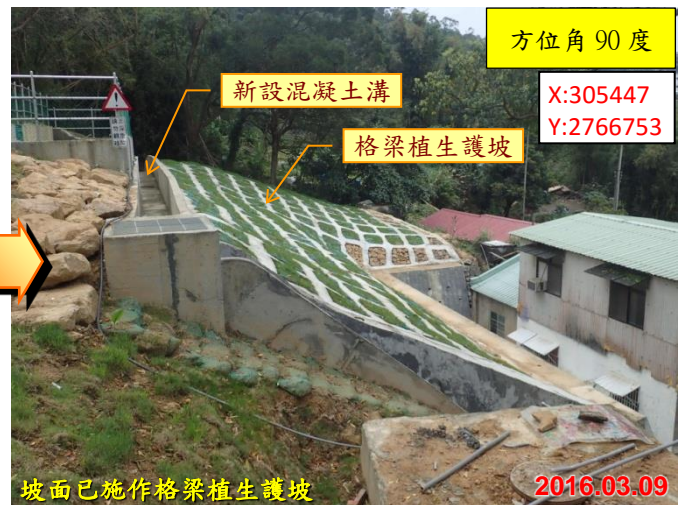
## 二、災區照片比較(1/2)

災害案件編號	104 年蘇迪勒颱風-台北文山-001	
災區行政區域	台北市文山區興旺里	
災害類型	崩塌(沖蝕)	
災害發生時間	104 年 8 月 8 日 4 時	
復勘日期	105 年 3 月 9 日	
植被覆蓋情況	植生調查之覆蓋度與所占空間區分等級： <input type="checkbox"/> A(<5%) <input type="checkbox"/> B(5-25%) <input type="checkbox"/> C(26-50%) <input checked="" type="checkbox"/> D(51-75%) <input type="checkbox"/> E(76-100%)	
工程改善措施 紀錄	權責機關	台北市殯葬管理處
	執行期間	104 年 8 月 28 日~105 年 1 月
	工程內容 概述與執 行情況	整治工程名稱為「景美第 11 公墓緊急災害搶修工程」，原先遭沖蝕之邊坡採格梁植生護坡保護，遭沖壞之石籠溝撤除，整體重新施作混凝土溝，坡趾緊鄰民宅處設置重力式擋土牆。
災害潛勢 (環境變異說明)	原先發生災害之主因，係公墓下方沉砂滯洪池之放流水將石籠溝沖毀，並造成坡面沖蝕，經整治後，排水溝及坡面已無遭沖毀之疑慮，且排水溝重新設計時已增加斷面積，避免溢流。
