# 104 年蘇迪勒颱風災例復勘報告

104 年蘇迪勒颱風-新北三峽-001

復勘日期：109 年 10 月 19 日

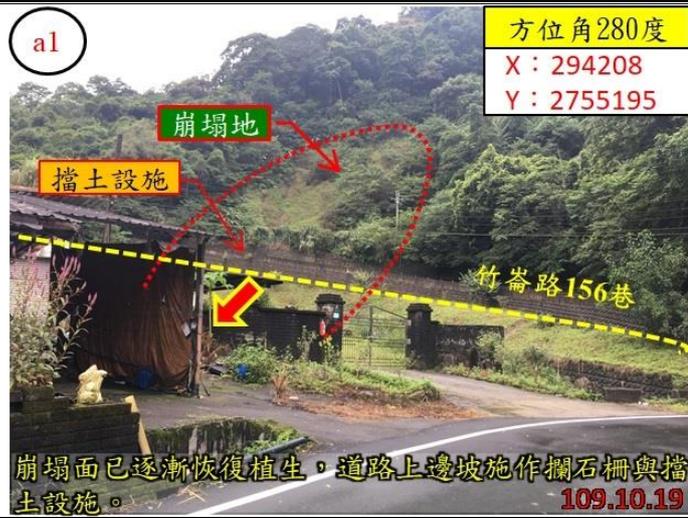
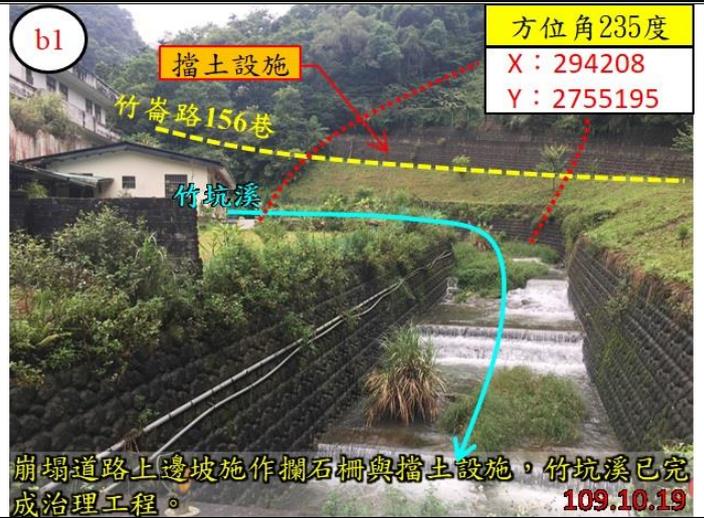
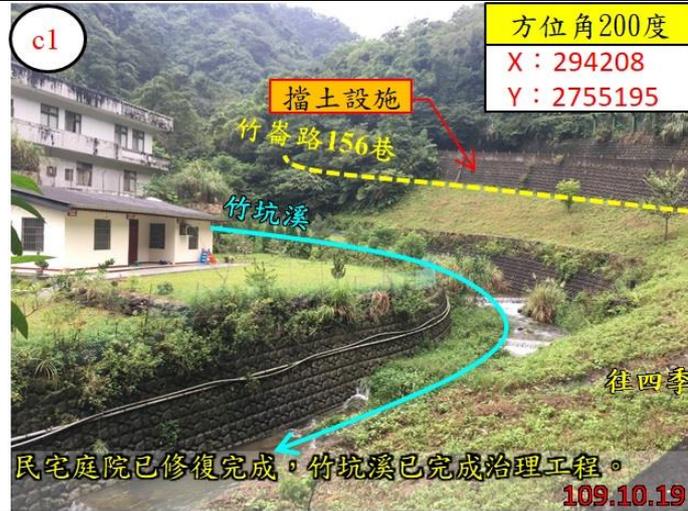
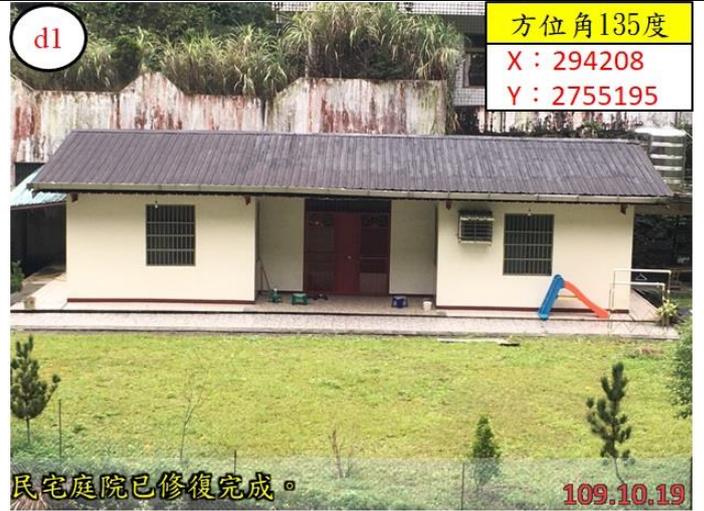
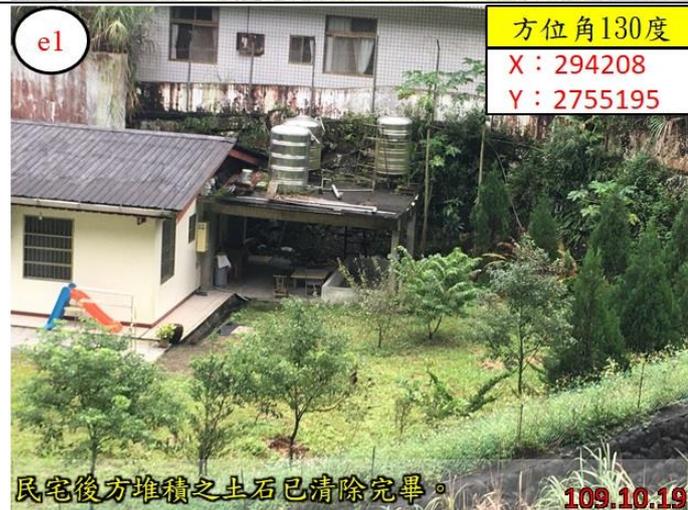
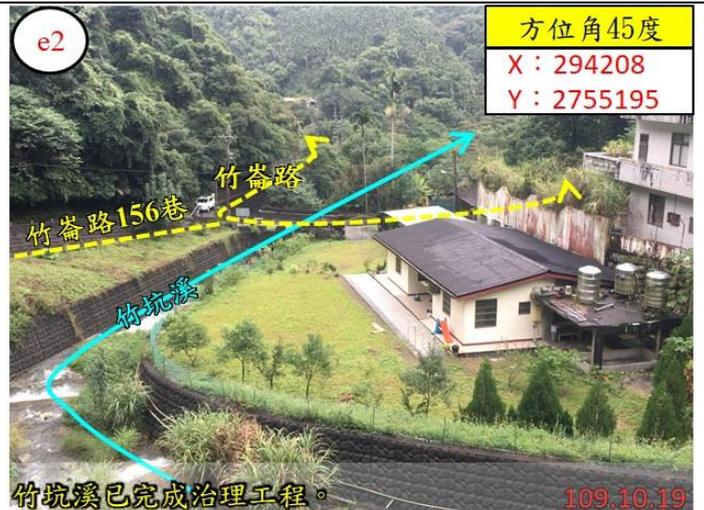
## 一、災區復勘現況(2/2)

災害案件編號	104 年蘇迪勒颱風-新北三峽-001	
災區行政區域	新北市三峽區竹崙里	
災害類型	洪水、土石流	
災害發生時間	104 年 08 月 08 日 08 時 00 分	
復勘日期	109 年 10 月 19 日	
植被覆蓋情況	植生調查之覆蓋度與所占空間區分等級： <input type="checkbox"/> A(<5%) <input type="checkbox"/> B(5-25%) <input type="checkbox"/> C(26-50%) <input type="checkbox"/> D(51-75%) <input checked="" type="checkbox"/> E(76-100%)	
工程改善措施紀錄	權責機關	新北市政府
	執行期間	
	工程內容概述與執行情況	竹崙路 156 巷崩塌處已施作攔石柵及擋土設施，竹坑溪河道已完成治理工程。
災害潛勢(環境變異說明)	受蘇迪勒颱風影響，竹崙路 156 巷道路上邊坡發生崩塌災害，崩落土石阻塞下方河道，造成竹坑溪溢流改道，危害民宅。現況崩塌面已大致恢復植生，竹崙路 156 巷崩塌處已施作攔石柵及擋土設施，且河床已完成治理工程。
