104 年蘇迪勒颱風災例復勘報告

104 年蘇迪勒颱風-新北新店-003

復勘日期：109 年 10 月 22 日

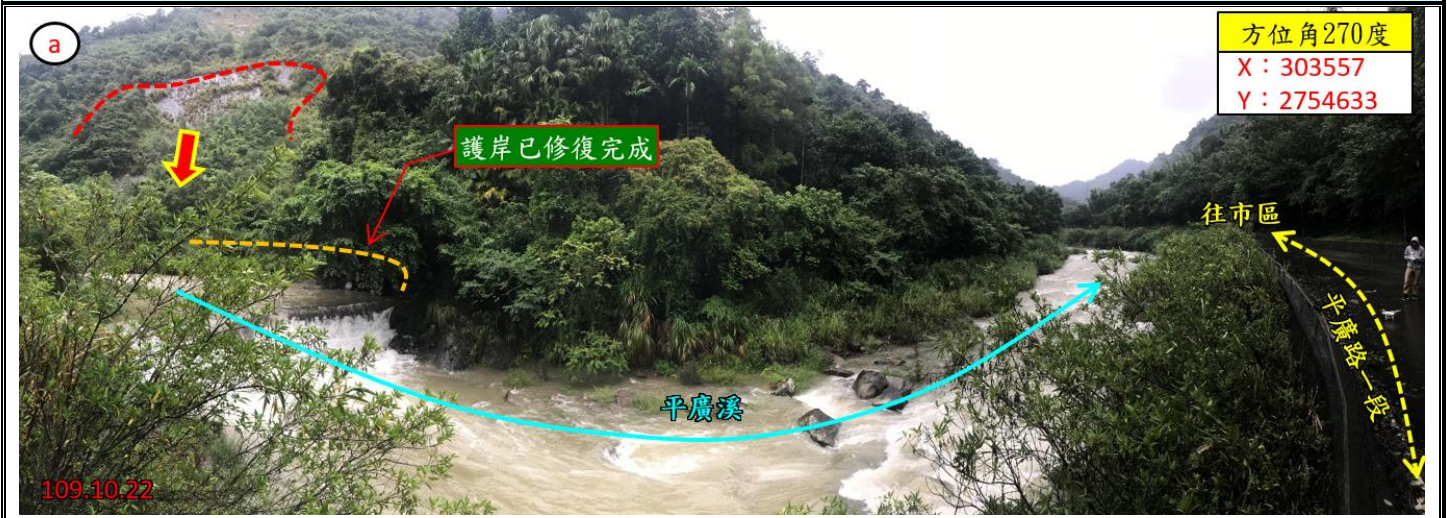
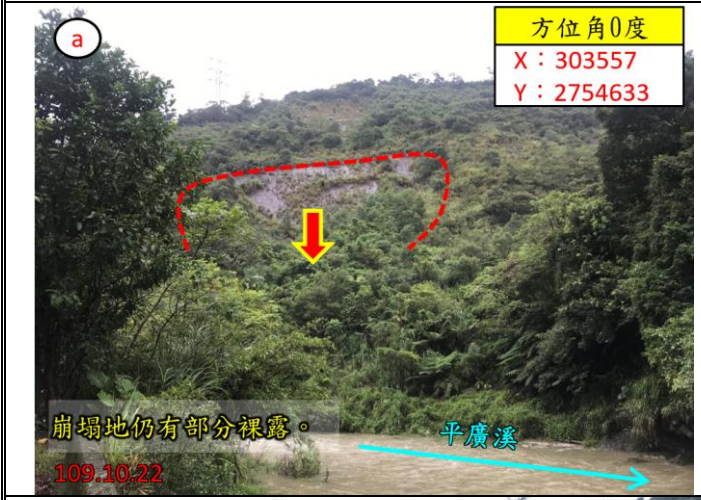
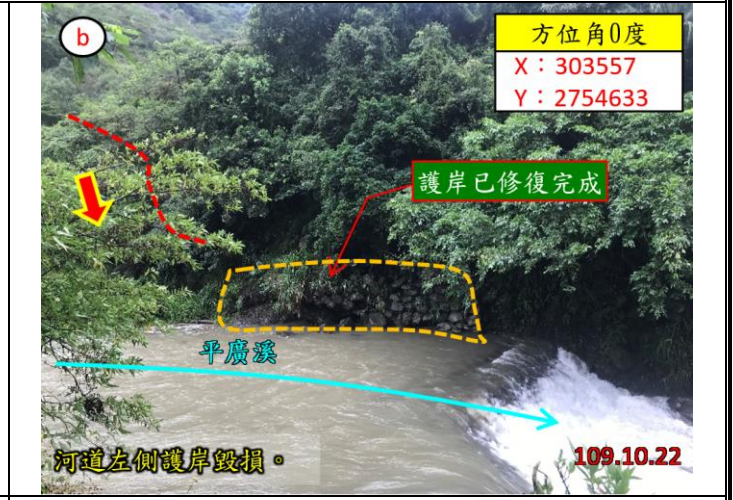
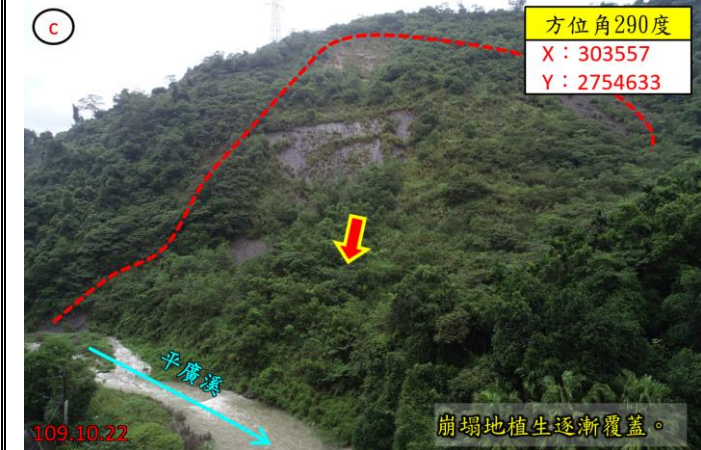
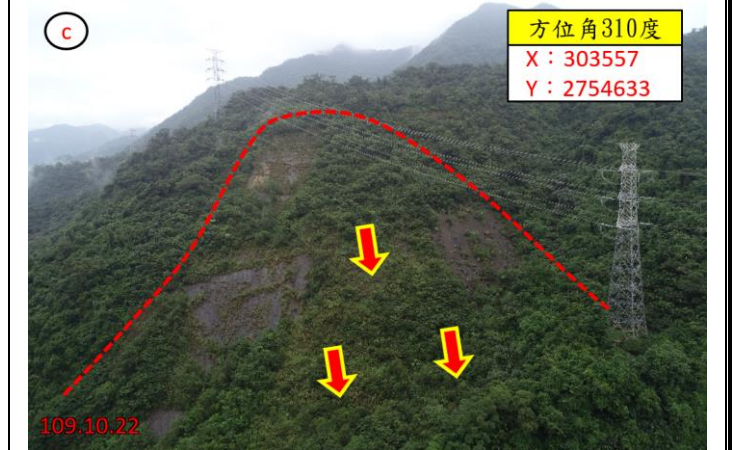
一、災區復勘現況(2/2)

災害案件編號	104 年蘇迪勒颱風-新北新店-003	
災區行政區域	新北市新店區廣興里	
災害類型	洪水、崩塌(沖蝕)	
災害發生時間	104 年 8 月 8 日 07 時 00 分	
復勘日期	109 年 10 月 22 日	
植被覆蓋情況	植生調查之覆蓋度與所占空間區分等級： <input type="checkbox"/> A(<5%) <input type="checkbox"/> B(5-25%) <input type="checkbox"/> C(26-50%) <input checked="" type="checkbox"/> D(51-75%) <input type="checkbox"/> E(76-100%)	
工程改善措施紀錄	權責機關	新北市政府
	執行期間	104 年
	工程內容概述與執行情況	崩塌地下游護岸修復工程，現已完工。
災害潛勢(環境變異說明)	本次勘查發現除原崩塌地下邊坡之擋土設施已施作完成外，無施作其他相關工程，僅以自然復育為主要手段，此崩塌地已恢復部分植生，仍有部分岩盤裸露。
