# 104 年蘇迪勒颱風重大土砂災例復勘報告

104 年蘇迪勒颱風-新北新店-010

復勘日期：109 年 10 月 22 日

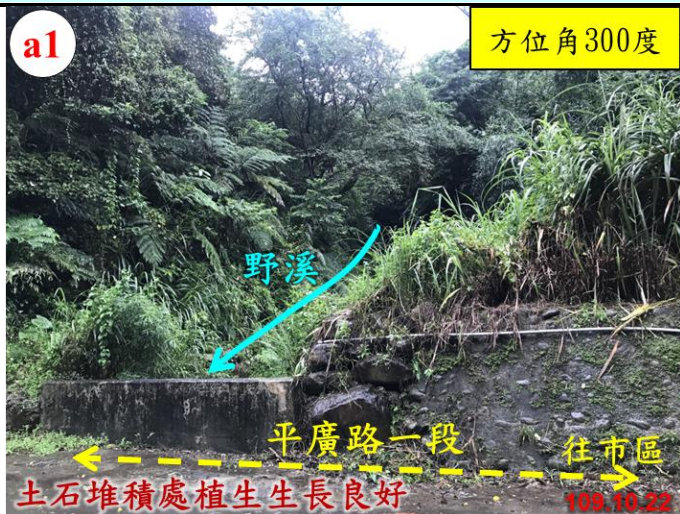
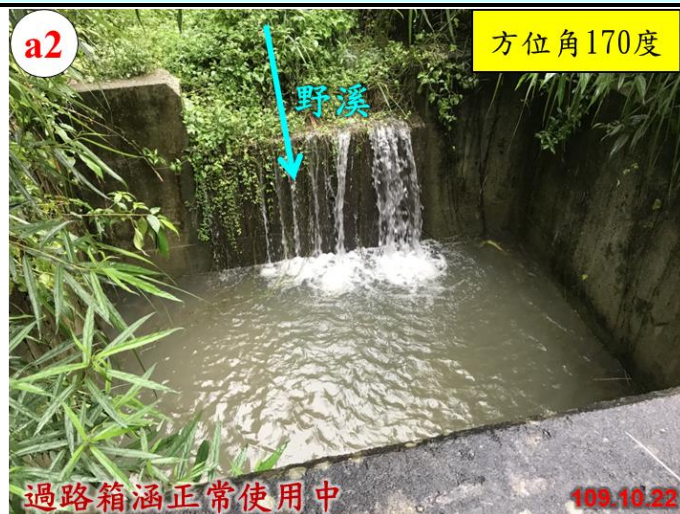
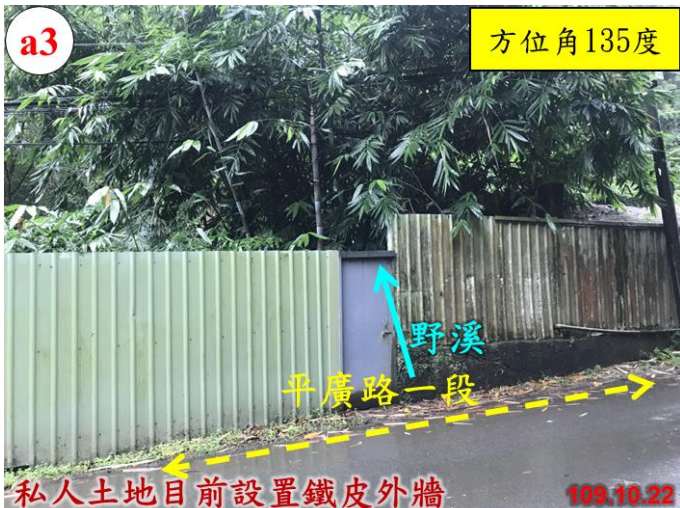
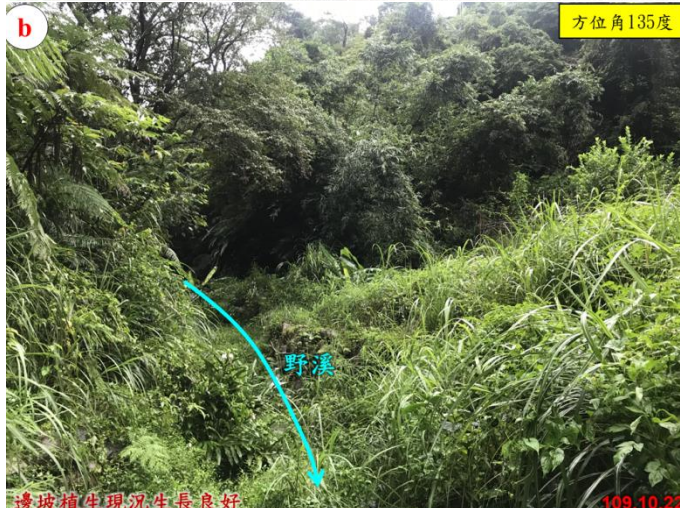
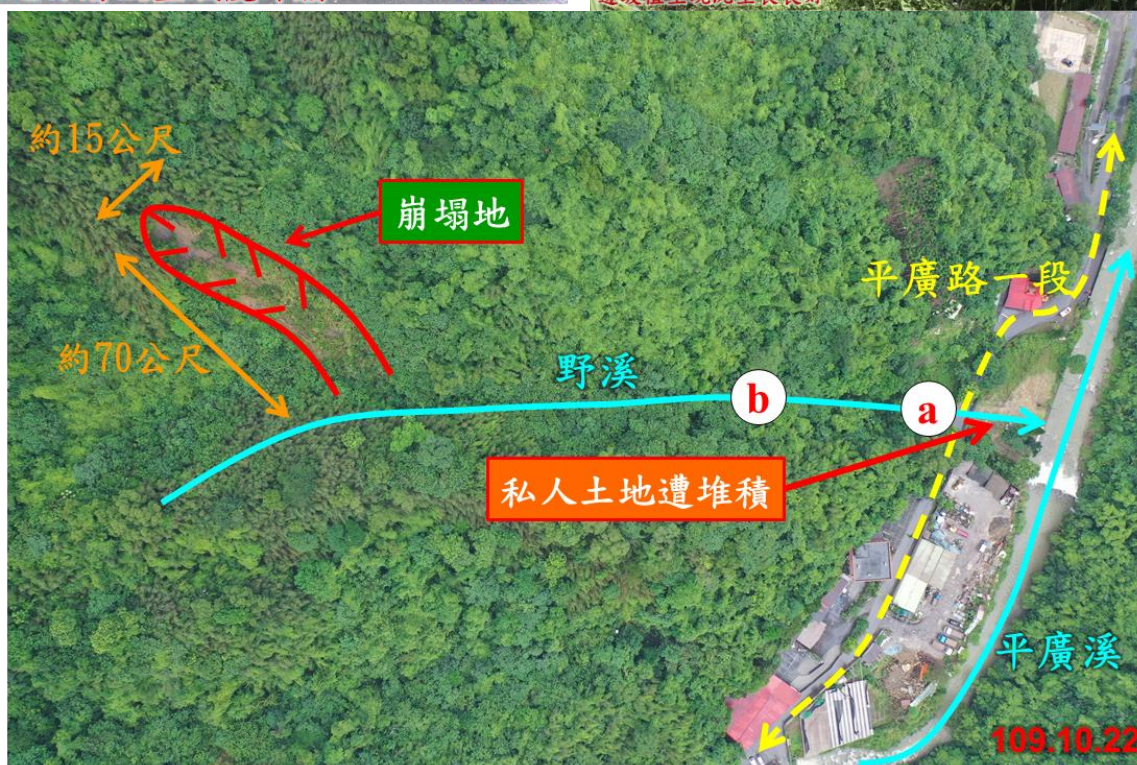
## 一、災區復勘現況(2/2)

災害案件編號	104 年蘇迪勒颱風-新北新店-010		
災區行政區域	新北市新店區廣興里		
災害類型	崩塌(沖蝕)		
災害發生時間	104 年 8 月 8 日 06 時 00 分		
復勘日期	109 年 10 月 22 日		
植被覆蓋情況	植生調查之覆蓋度與所占空間區分等級： <input type="checkbox"/> A(<5%) <input type="checkbox"/> B(5-25%) <input type="checkbox"/> C(26-50%) <input type="checkbox"/> D(51-75%) <input checked="" type="checkbox"/> E(76-100%)		
工程改善措施紀錄	權責機關		
	執行期間		
	工程內容概述與執行情況		
災害潛勢(環境變異說明)	本災害位區為新北市新店區廣興里平廣路一段 30 號旁於蘇迪勒颱風期間有兩處崩塌；經現場調查後，崩塌地現況並無擴大，現場植生生長良好。
