104 蘇迪勒颱風災例復勘報告

104 蘇迪勒颱風-新北烏來-003

復勘日期：110 年 07 月 13 日

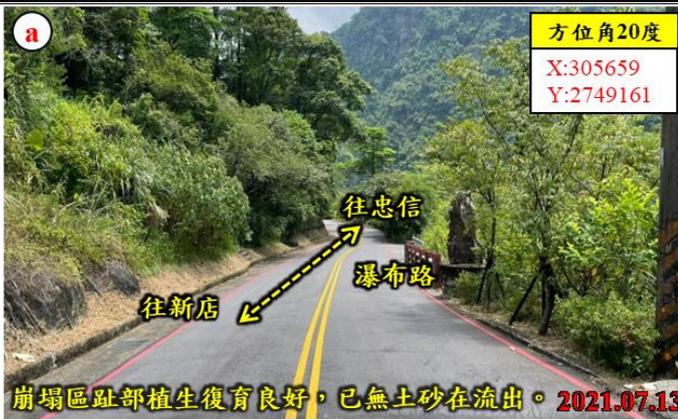
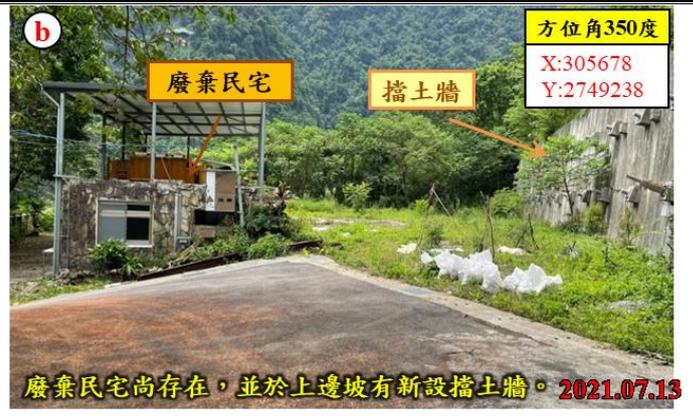
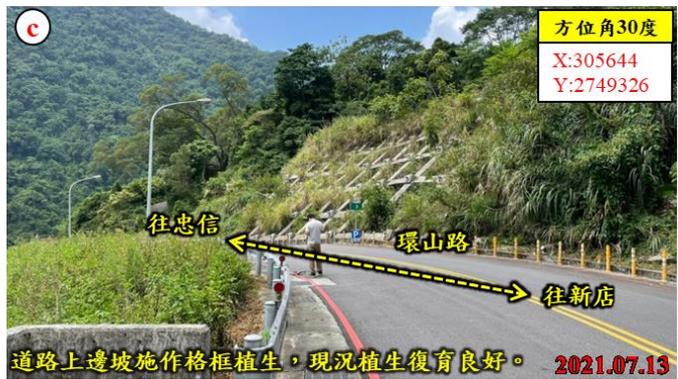
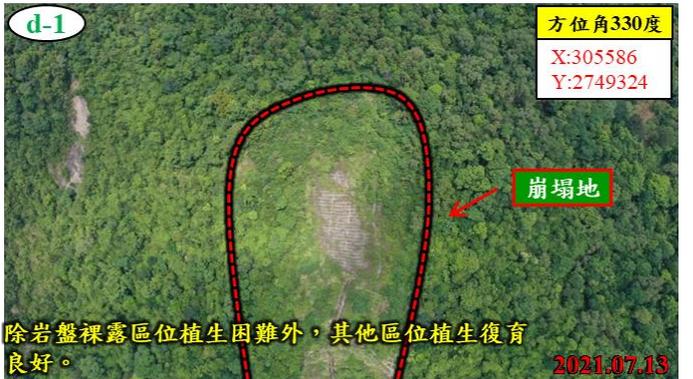
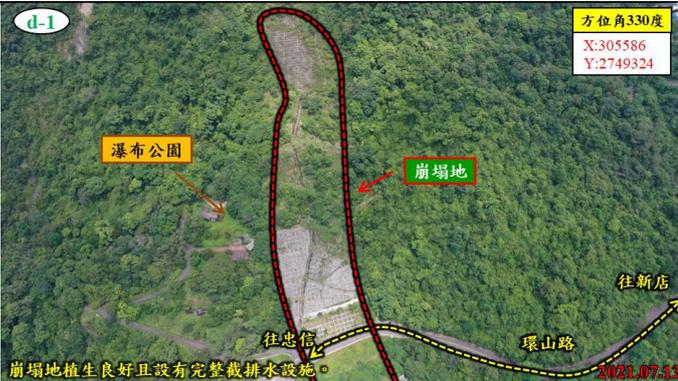
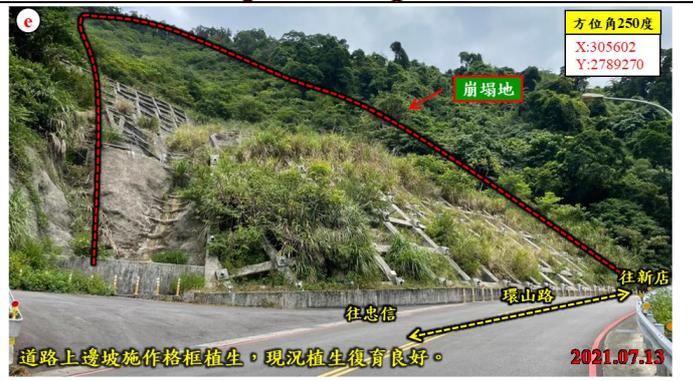
一、災區復勘現況(2/2)

災害案件編號	104 蘇迪勒颱風-新北烏來-003	
災區行政區域	新北市烏來區烏來里	
災害類型	崩塌(山崩)	
災害發生時間	104 年 08 月 08 日 06 時	
復勘日期	110 年 07 月 13 日	
植被覆蓋情況	植生調查之覆蓋度與所占空間區分等級： <input type="checkbox"/> A(<5%) <input type="checkbox"/> B(5-25%) <input type="checkbox"/> C(26-50%) <input type="checkbox"/> D(51-75%) <input checked="" type="checkbox"/> E(76-100%)	
工程改善措施紀錄	權責機關	新北市政府農業局
	執行期間	104 年 12 月~105 年 5 月
	工程內容概述與執行情況	原先遭沖蝕之邊坡採混凝土噴漿保護，坡面設置縱橫向排水溝，坡趾設置管涵銜接道路排水系統；遭沖毀之環山路，暫以路基墊高方式通行。
災害潛勢(環境變異說明)	道路上邊坡坡面以混凝土噴漿護坡，於坡面設置縱橫向排水系統，並於坡趾設置涵管導排至道路排水系統，避免坡面土壤沖蝕之情形，現況植生恢復良好，邊坡尚屬穩定。
