104 年蘇迪勒颱風災例復勘報告

104 年蘇迪勒颱風-新北烏來-004

復勘日期：108 年 10 月 20 日

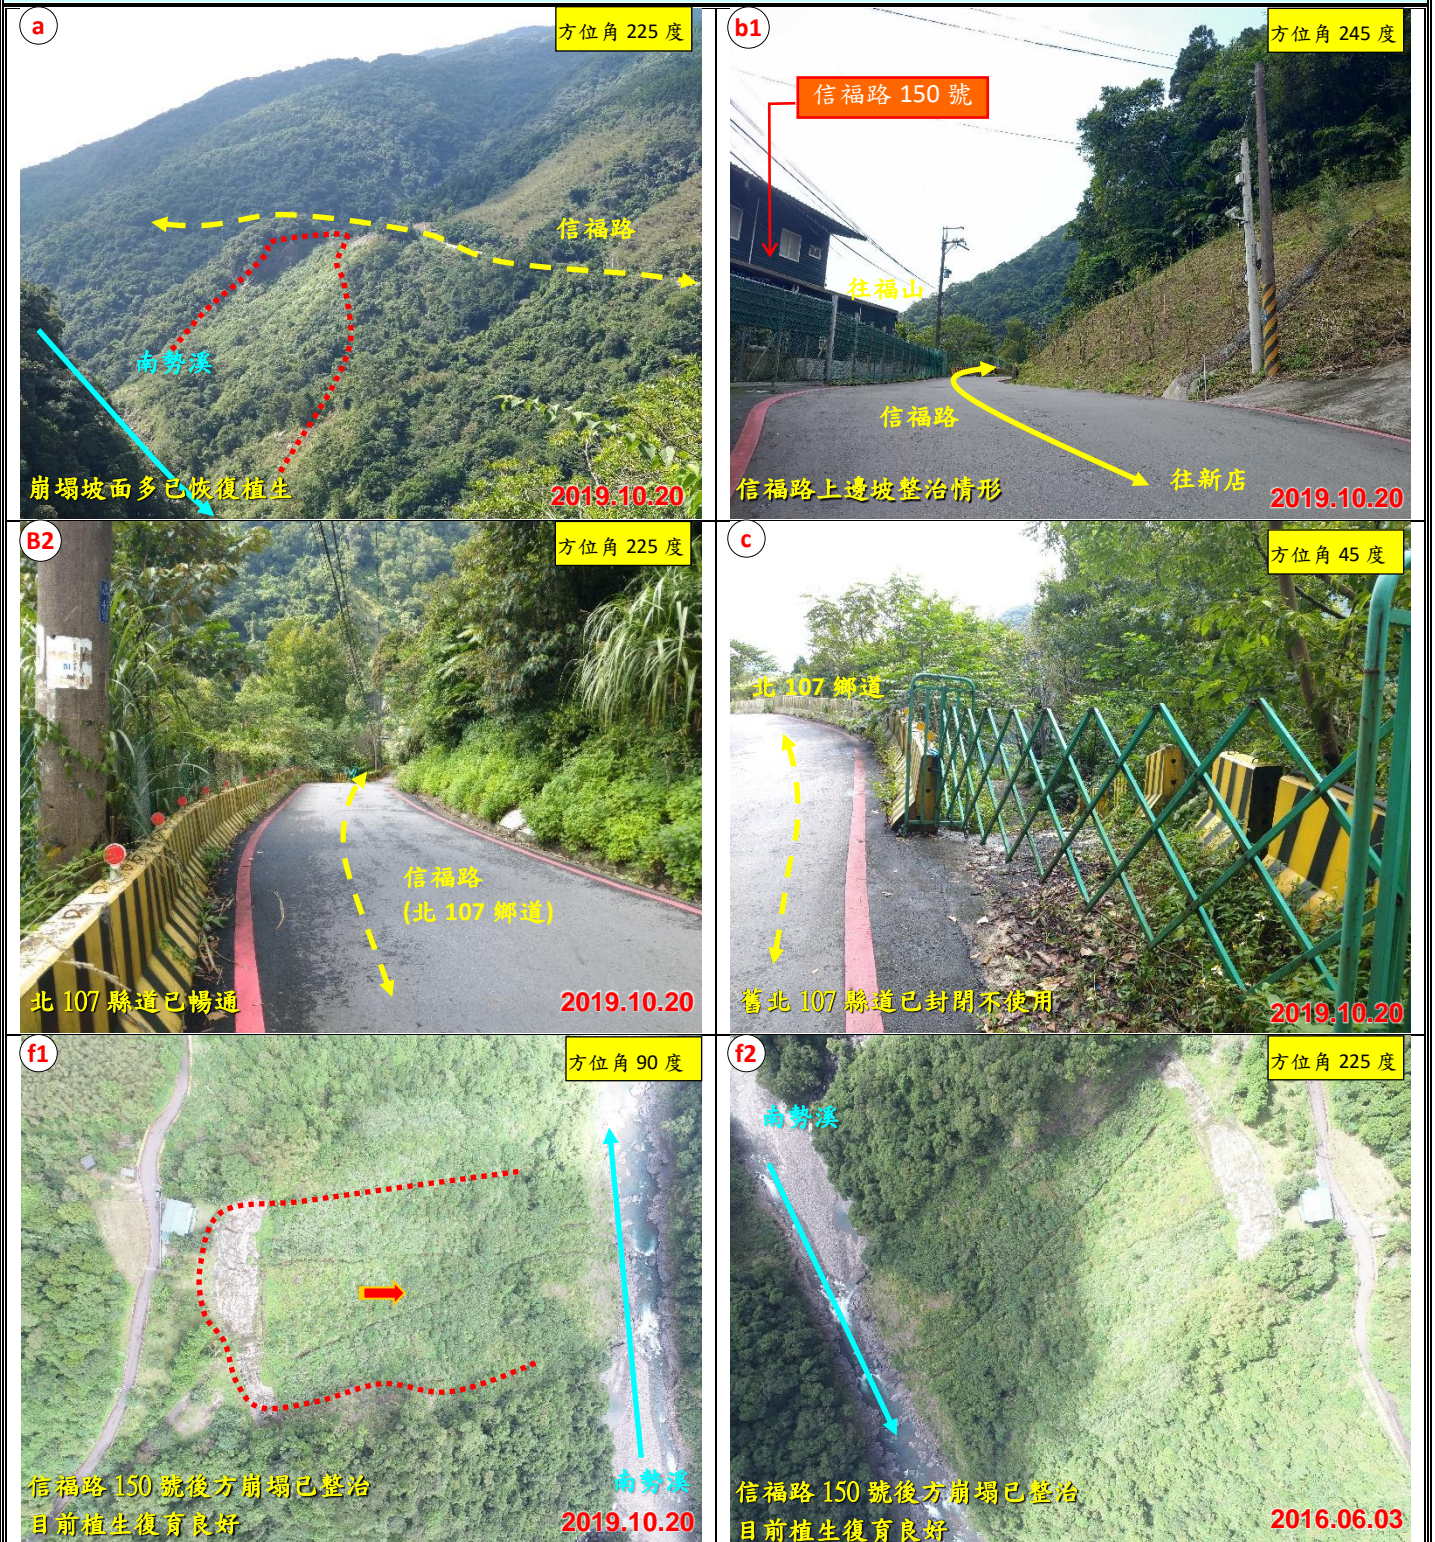
一、災區復勘現況(2/2)

災害案件編號	104 年蘇迪勒颱風-新北烏來-004	
災區行政區域	新北市烏來區信賢里	
災害類型	崩塌(山崩)	
災害發生時間	104 年 8 月 8 日 5 時 00 分	
復勘日期	108 年 10 月 20 日	
植被覆蓋情況	植生調查之覆蓋度與所占空間區分等級： <input type="checkbox"/> A(<5%) <input type="checkbox"/> B(5-25%) <input type="checkbox"/> C(26-50%) <input type="checkbox"/> D(51-75%) <input checked="" type="checkbox"/> E(76-100%)	
工程改善措施 紀錄	權責機關	水土保持局臺北分局
	執行期間	107 年 3 月 1 日至 107 年 9 月 28 日
	工程內容 概述與執 行情況	崩塌發生初期僅針對信福路土砂清除，裸露坡面暫以帆布覆蓋保護，後續由水土保持局臺北分局進行整治，工程為「信福路 150 號大崩塌地處理工程」施作自由樑型框噴植護坡及噴漿溝等整治工程。
災害潛勢 (環境變異說明)	原先發生災害之主因，係蘇迪勒颱風期間大量降雨導致邊坡發生崩塌，造成道路中斷。目前崩塌坡面已整治，且植生恢復狀況良好，崩塌範圍無擴大情事。
