105 年梅姬颱風災例復勘報告

105 年梅姬颱風-高雄六龜-001

復勘日期：108 年 6 月 30 日

一、災區復勘現況(1/2)

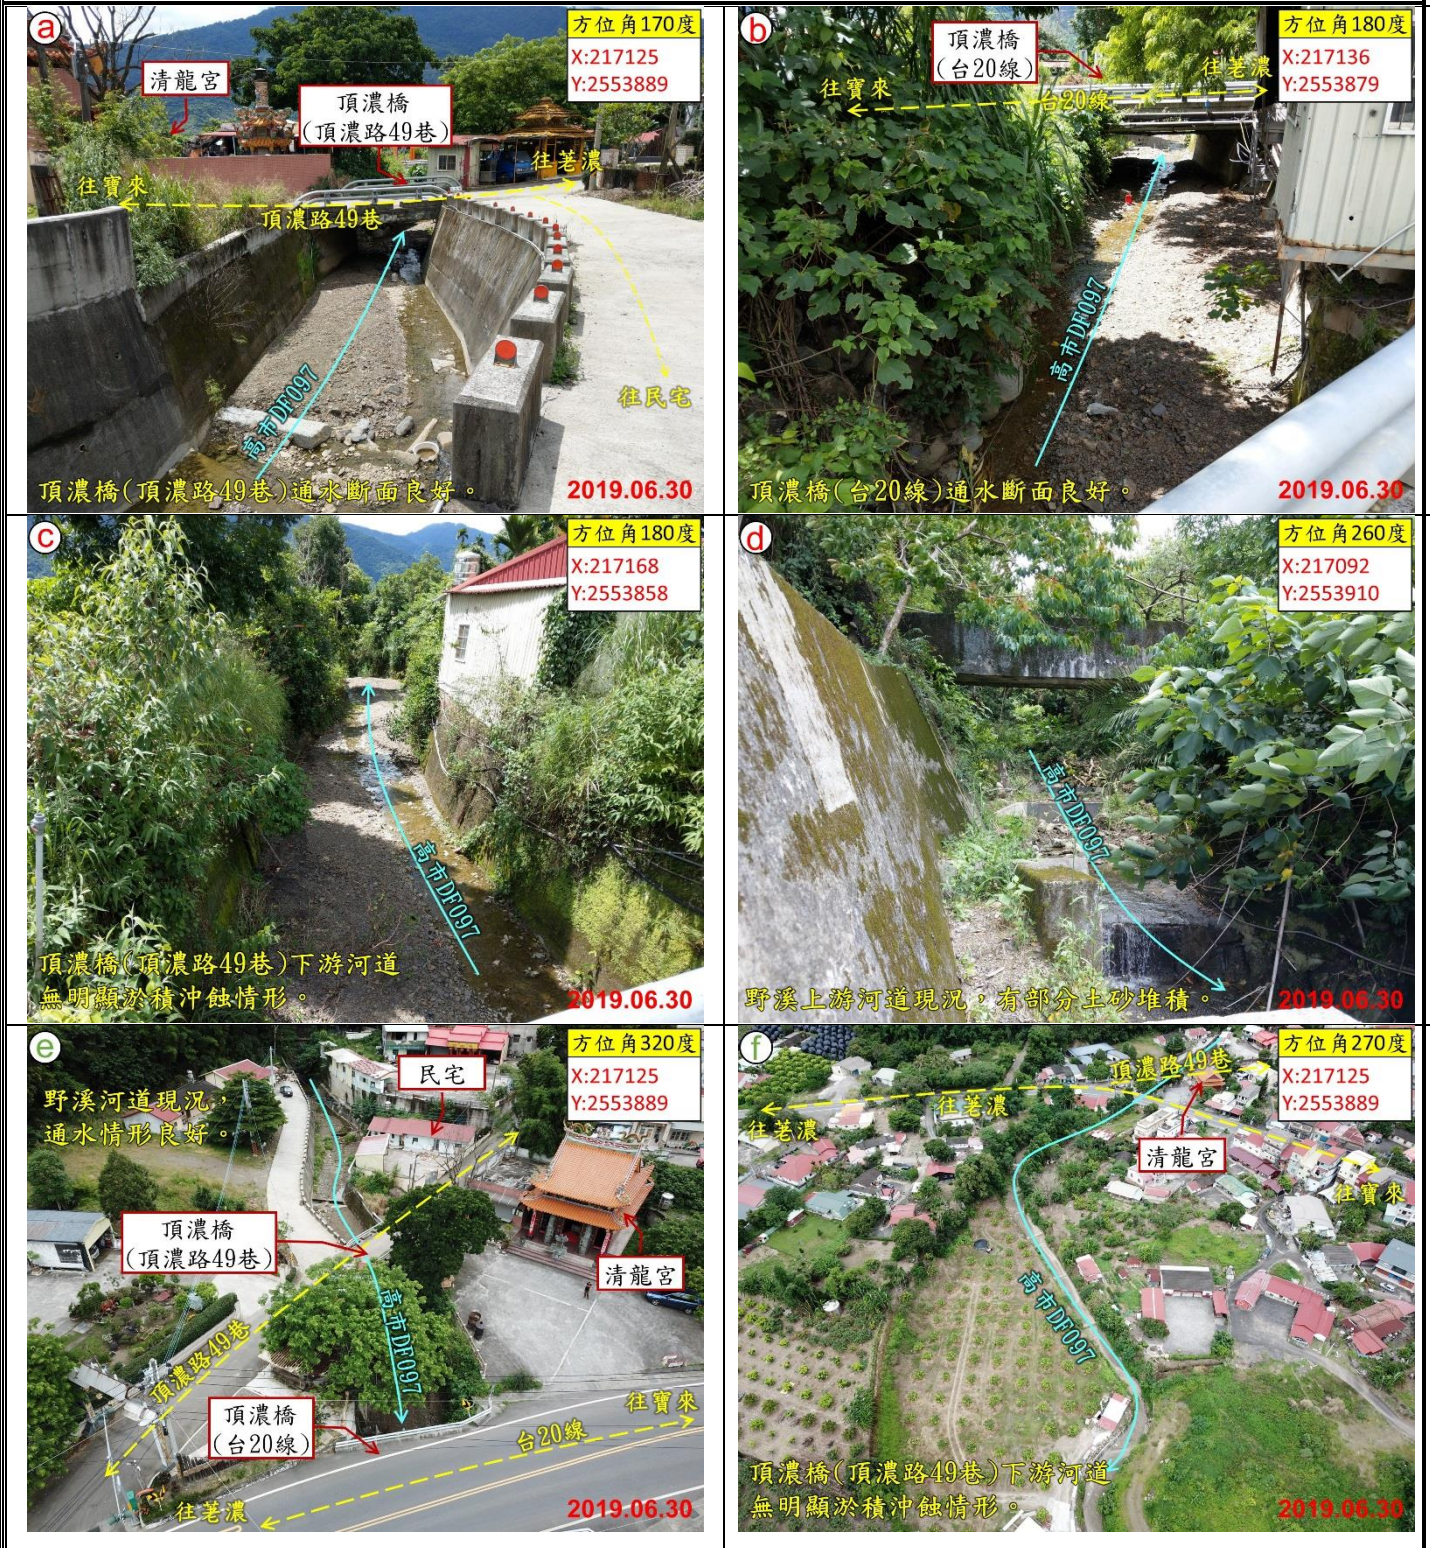
一、災區復勘現況(2/2)

| 災害潛勢(環境變異說明) | 河道土石清除後現況通水情形良好，無明顯土砂堆積情形。但土石流潛勢溪流高市 DF097 緊鄰社區房舍及道路，豪大雨期間仍須觀察河道土砂運移情形，建議視降雨情形進行預警性疏散。 | | |
